БЮЛЛЕТЕНЬ

RESCUE ARCHAEOLOGY

Исследование Соборной горки в Ивангороде в 2020 г.¹

К. С. Роплекар², М. Е. Глухов³

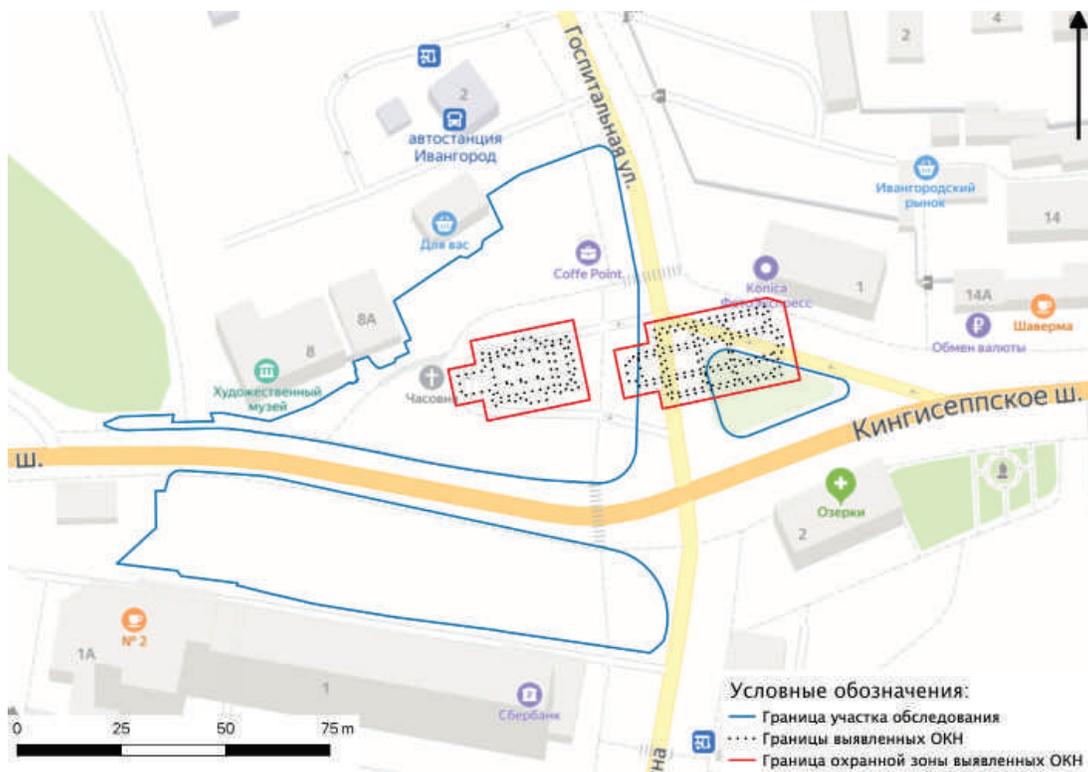
Рис. 2. Место расположения выявленных ОКН «Фундамент Знаменской церкви середины-конца XVIII в.», «Фундамент Никольской церкви середины XIX в.» на фрагменте Яндекс-карты

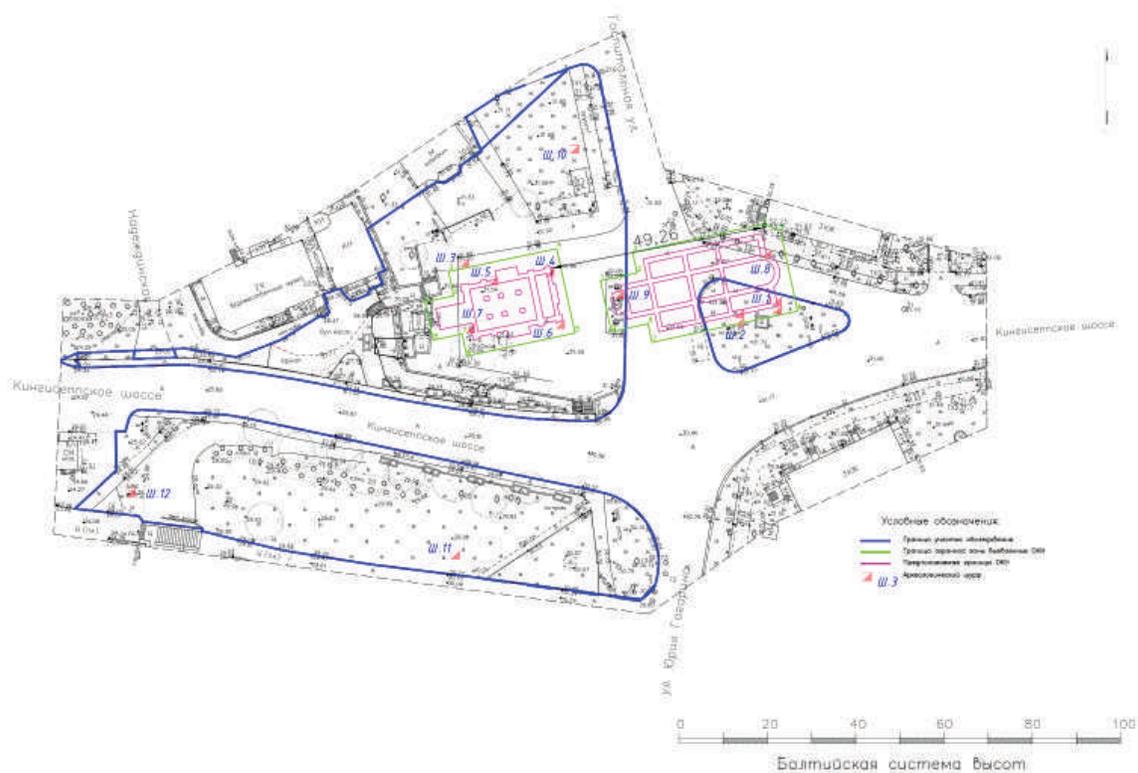
Рис. 3. Топографический план с нанесенными границами ОКН «Фундамент Знаменской церкви середины-конца XVIII в.», «Фундамент Никольской церкви середины XIX в.», их охранными зонами и местоположением археологических шурфов

В результате работ в шурфах 1, 2, 8, 9 были выявлены фрагменты фундамента утраченной Знаменской церкви середины–конца XVIII в. хорошей сохранности, в шурфах 4–7 – фрагменты фундамента утраченной Никольской церкви середины XIX в., также хорошей сохранности (рис. 3). Собрана коллекция археологического материала, состоящая из 70 артефактов (фрагменты керамических сосудов, изделий из фарфора, стеклянных бутылок и пр. предметы быта конца XVIII – XX в.), из которых шесть предметов отобраны для передачи в музейный фонд Российской Федерации. Исключенные из описи предметы были захоронены в юго-западном углу шурфа 12 (рис. 7–18).

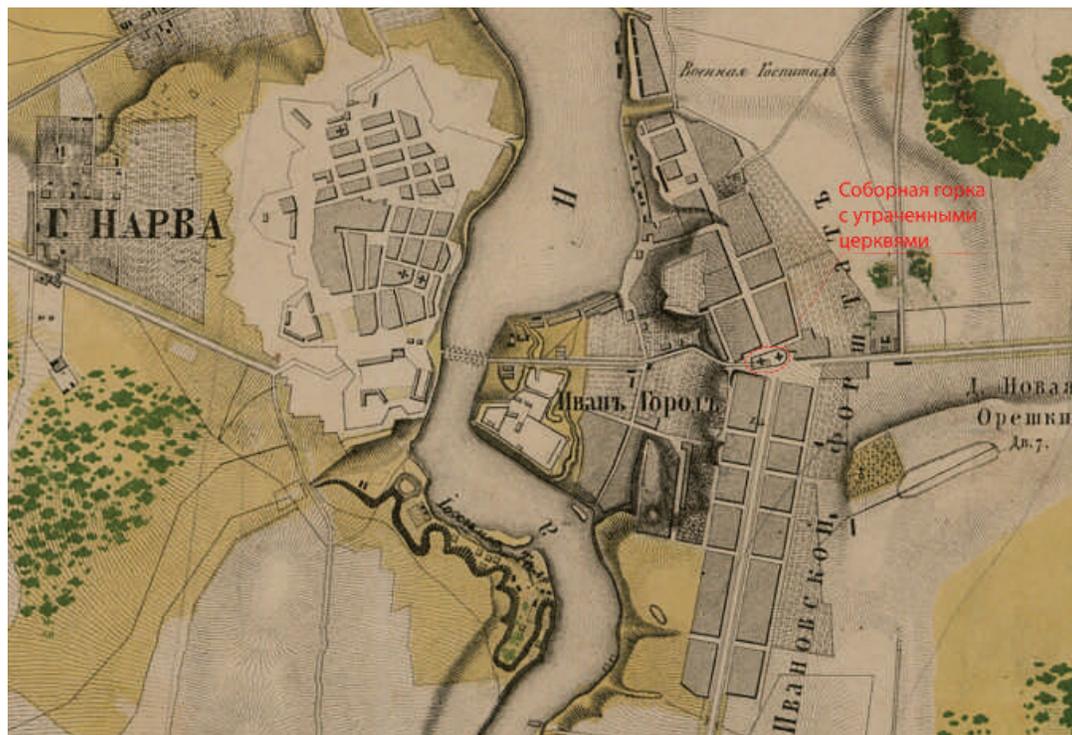
Рис. 4. Знаменская площадь Ивангорода с утраченными церквями на фрагменте плана окрестностей Нарвы 1845 г.

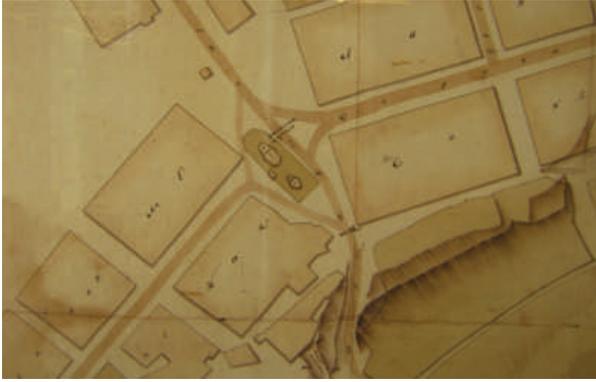
Рис. 5. Соборная горка Ивангорода с утраченными Знаменской и Никольской церквями на фрагменте плана Ивангорода XIX в.

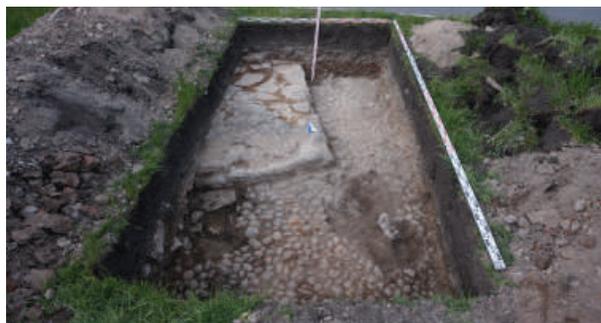
Рис. 7. Ивангород. Соборная горка. Шурф 1. Уровень фиксации верха юго-восточного угла фундамента Знаменской церкви середины–конца XVIII в. и булыжного мощения. Вид с юга

В ходе археологических работ 2020 г. по выявлению утраченной Знаменской церкви, в шурфах 1, 2, 8, 9 удалось зафиксировать фрагмент ее северо-западной стены в месте поворота на алтарную часть (апсида), а также юго-восточный угол церкви, фрагмент южной стены с мощением и основанием для крылечка, фрагмент стены и крыльца у центрального, западного входа Знаменской церкви. Мощность фундаментов составляет 1,72 м, ширина стен – 1,1–1,2 м. Фундамент, сложенный из известняковых плит, уложен на каменные валуны, стоящие на деревянных лежнях диаметром 0,30–0,33 м (рис. 7–13).

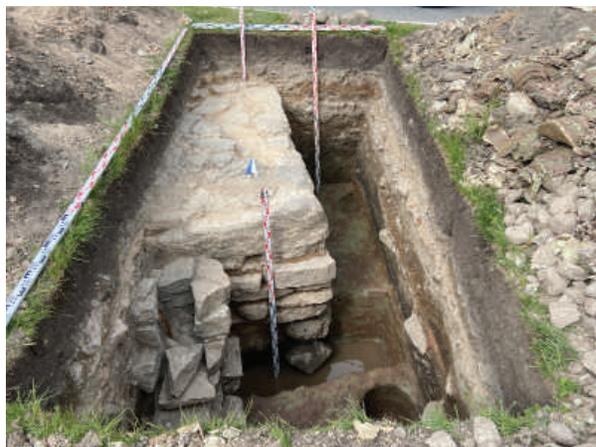
Рис. 8. Ивангород. Соборная горка. Шурф 1. Фрагмент юго-восточного угла фундамента утраченной Знаменской церкви. Вид с юга

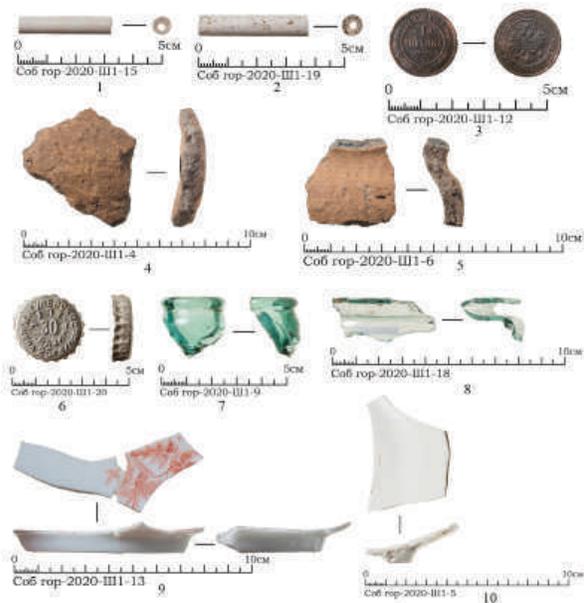
Рис. 9. Ивангород. Соборная горка. Шурф 1. Археологические находки: 1, 2 – фрагменты белоглиняных курительных трубочек голландского типа; 3 – монета медного сплава Российская империя, 1905 г. номиналом «1 копейка»; 4, 5 – фрагменты сероглиняных лених сосудов; 6 – пробка алюминиевая пивная клейменная; 7, 8 – фрагменты изделий из стекла; 9, 10 – фрагменты изделий из фарфора

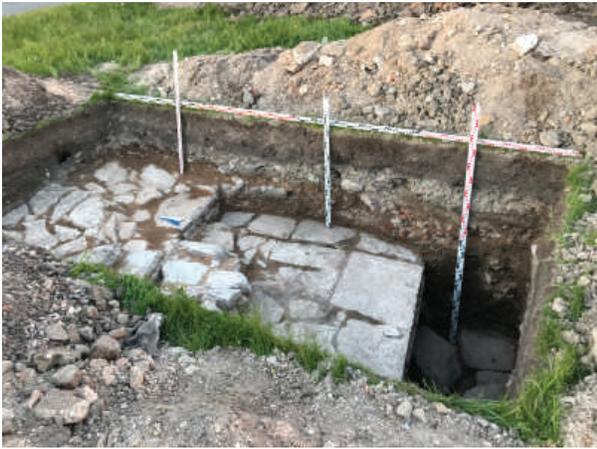
Рис. 10. Ивангород. Соборная горка. Шурф 2. Фрагмент фундамента южной стены Знаменской церкви середины-конца XVIII в. с отмосткой и основанием для крыльца. Вид с юго-запада

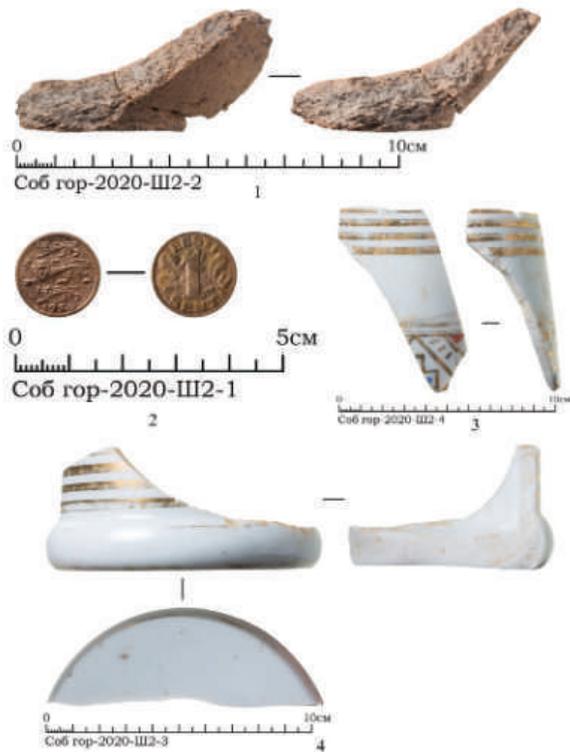
Рис. 11. Ивангород. Соборная горка. Шурф 2. Археологические находки: 1 – фрагмент сероглиняного лепного сосуда; 2 – эстонская бронзовая монета 1929 г. выпуска, номиналом «1 sent»; 3, 4 – фрагменты церковных подсвечников из фарфора

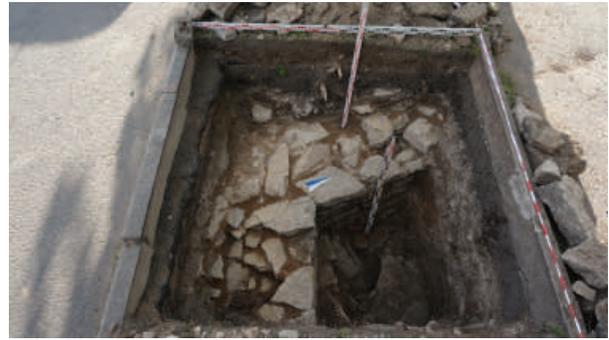
Рис. 12. Ивангород. Соборная горка. Шурф 8. Уровень фиксации шурфа по фрагменту расчищенного северо-восточного угла фундамента Знаменской церкви середины-конца XVIII в. и дна шурфа по каменному завалу. Вид с юго-востока

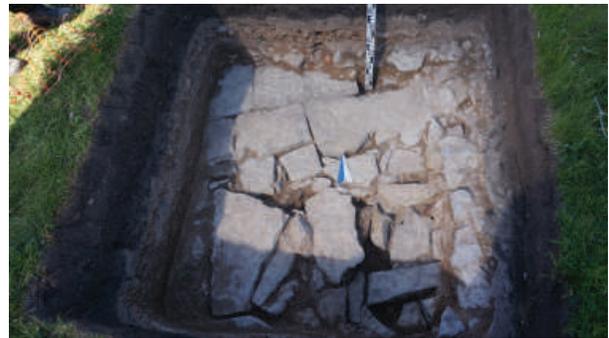
Рис. 13. Ивангород. Соборная горка. Шурф 9. Уровень фиксации развала известняковых плит (заполнение крыльечка), внешней стены северо-западного угла фундамента Знаменской церкви середины-конца XVIII в. и плиточной отмостки к ней. Вид с юга

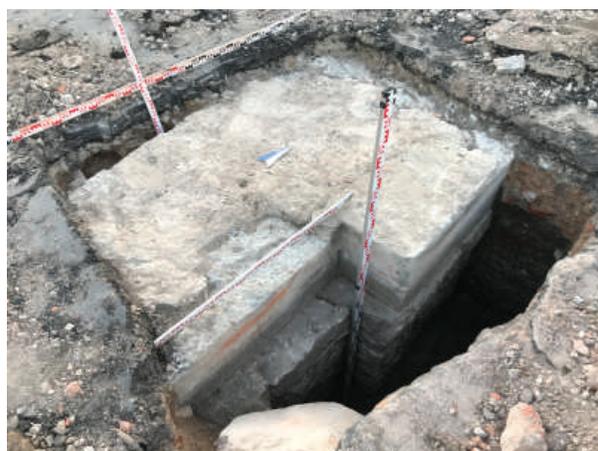
Рис. 14. Ивангород. Соборная горка. Шурф 4. Уровень фиксации фрагмента северо-восточного угла фундамента Никольской церкви середины XIX в. Вид с юго-востока

В ходе археологических работ 2020 г. по выявлению утраченного сооружения «Фундамент Никольской церкви середины XIX в.» в шурфах 4–7 сразу под асфальтом толщиной 0,12–0,22 м были зафиксированы фрагменты фундамента утраченной Никольской церкви середины XIX в. мощностью до 2,57 м (рис. 14–18). Были расчищены северо-восточный и юго-восточный углы постройки, часть юго-западной и западной стен,

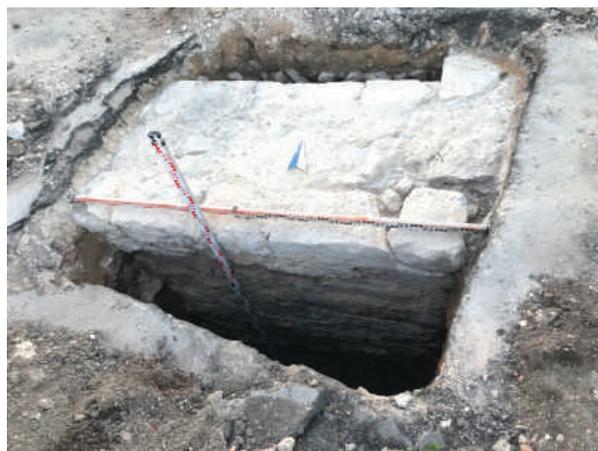
Рис. 15. Ивангород. Соборная горка. Шурф 5. Уровень фиксации фрагмента наружной северной стены фундамента Никольской церкви середины XIX в. с прилегающей к ней отмосткой. Вид с севера

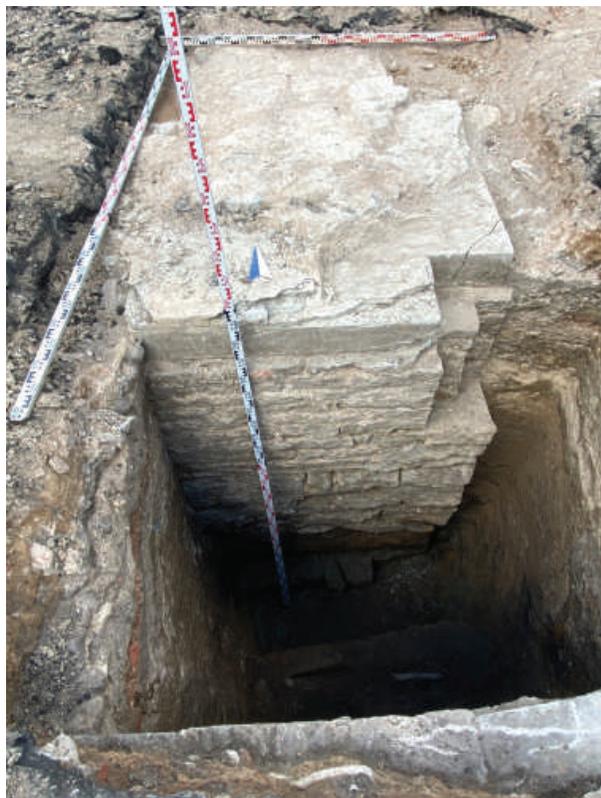
Рис. 16. Ивангород. Соборная горка. Шурф 6. Фрагмент юго-восточного угла утраченной Никольской церкви середины XIX в. Вид с юга

восточного угла Никольской церкви на глубине 29,24 м БС, в 2,35 м от уровня современной дневной поверхности – зафиксированы верхние контуры полуистлевшего деревянного гроба с человеческими останками. Обнаружение ранних, относительно закладки фундамента Никольской церкви погребений, свидетельствует о нахождении на этом месте погоста, образовавшегося вокруг деревянной церкви – предшественницы каменной Никольской.

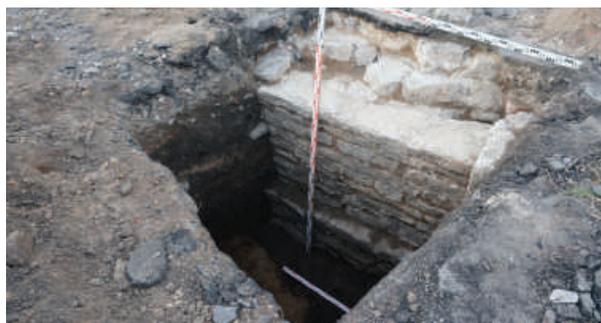
Рис. 17. Ивангород. Соборная горка. Шурф 7. Фрагмент юго-западного угла фундамента утраченной Никольской церкви с погребением. Вид с юго-запада

имеющих хорошую сохранность. Возле юго-западной стены Никольской церкви, на глубине 29,57 м БС, в 1,83 м от уровня современной дневной поверхности было найдено погребение, разрушенное во время закладки храма в середине XIX в. – зафиксированы стенки деревянного гроба и фрагменты перемещенных человеческих костей, уходящие под фундамент. Другое погребение было обнаружено возле юго-

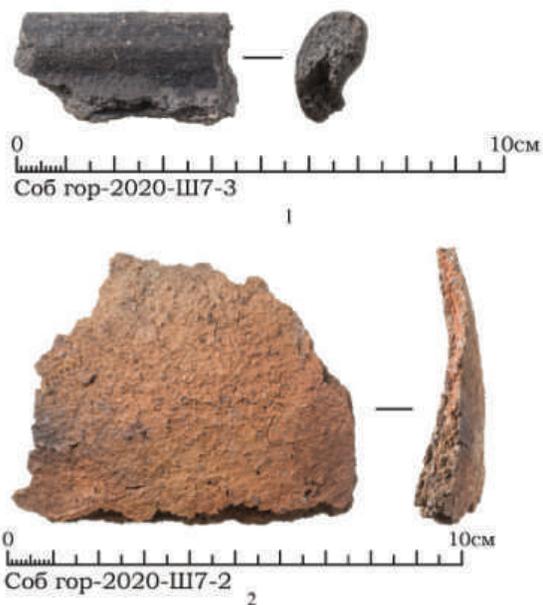
Рис. 18. Ивангород. Соборная горка. Шурф 7. Археологические находки: 1 – фрагмент серогоглиняного серолощеного венчика сосуда; 2 – фрагмент стенки красноглиняного сосуда
