БЮЛЛЕТЕНЬ

**ПАЛЬМИРА. ТРИУМФАЛЬНАЯ АРКА
PALMYRA. TRIUMPHAL ARCH**

№ 13

RESCUE ARCHAEOLOGY

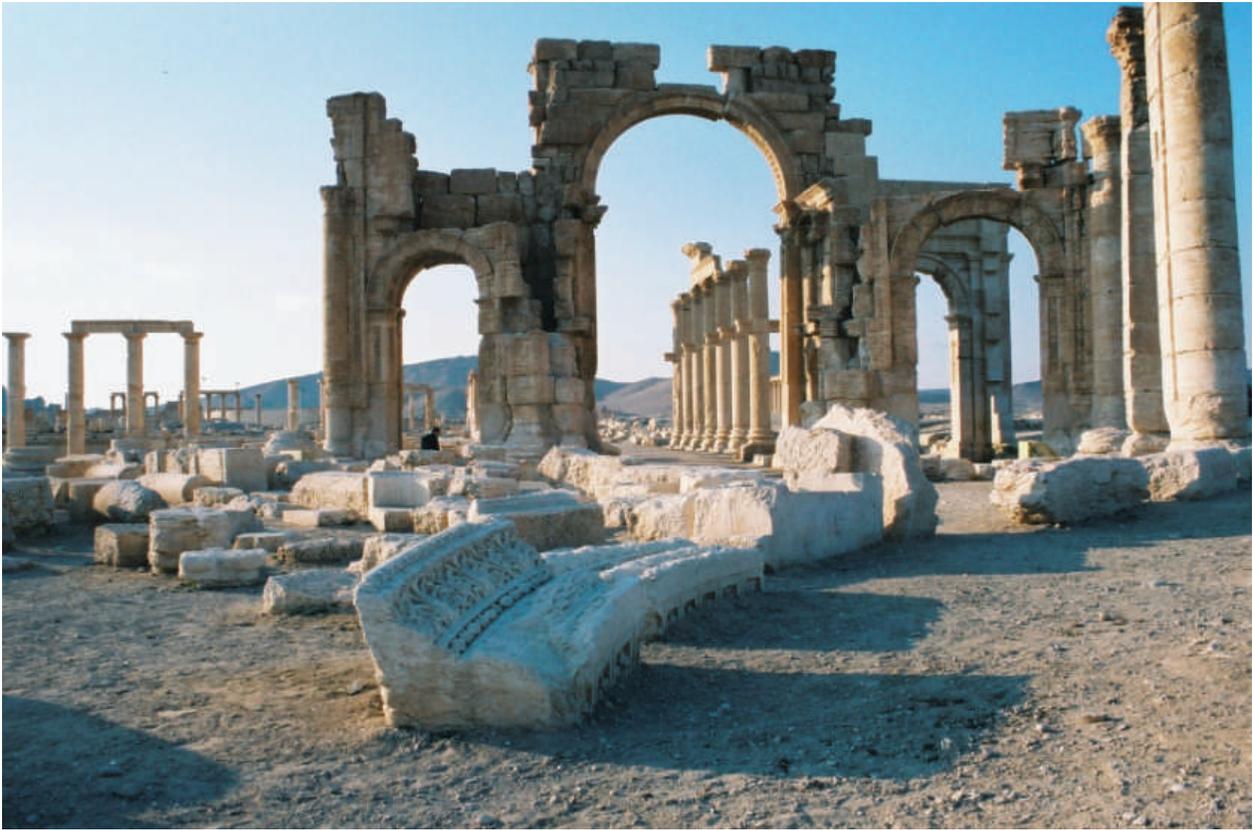
Рис. 4. Триумфальная Арка Пальмиры (после реставрации 30-х гг. XX в.). Любительское фото
Fig. 4. Triumphal Arch of Palmyra (after restoration in the 1930s). Amateur photo

Триумфальная Арка была отреставрирована в 30-х гг. XX в. силами французских специалистов под руководством Робера Ами (Amy, 1933). Реставрационные работы были направлены прежде всего на укрепление разрушающихся конструкций, особенно большой арки. В результате в 1931 г. после завершения работ Триумфальная Арка приобрела тот вид, который и был известен всему миру (рис. 4).

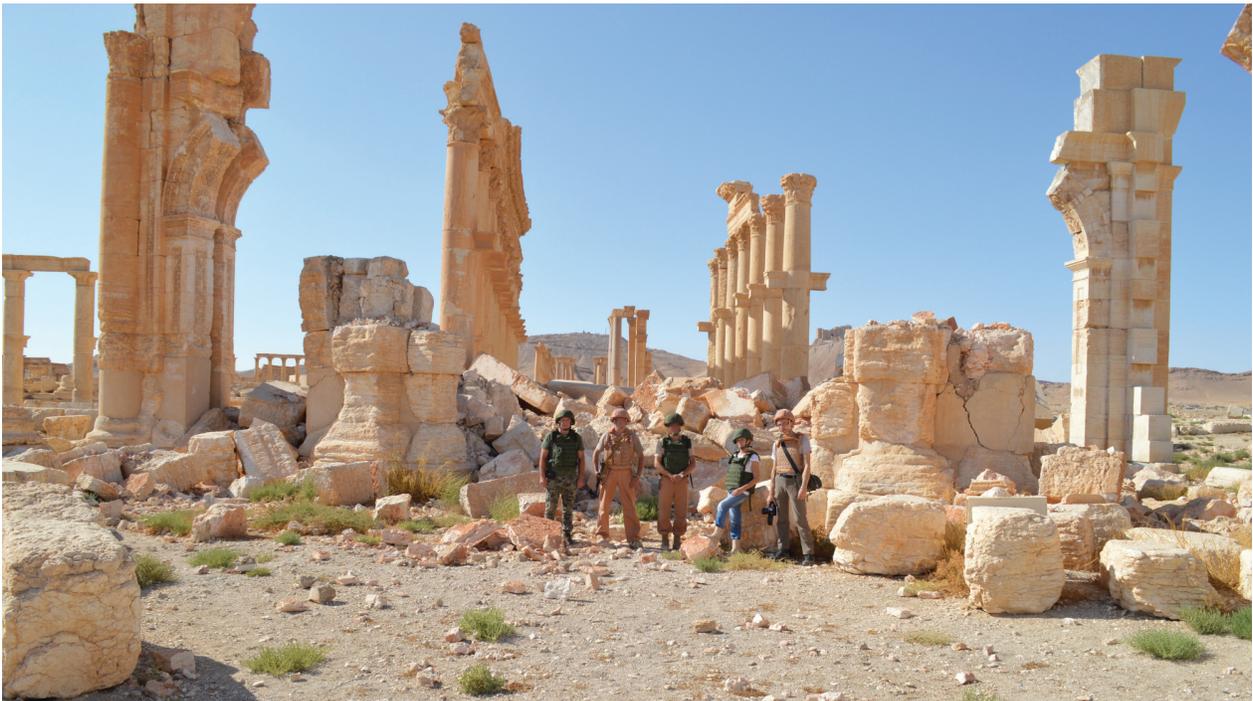
Рис. 5. Триумфальная Арка Пальмиры (после взрыва террористами). Фото ИИМК РАН 2016 г.
Fig. 5. Triumphal Arch of Palmyra (after the explosion by terrorists). Photo by ИИМК RAS 2016

невозможно идентифицировать (рис 5). Определить реальную степень утрат можно только после тщательного разбора завала, маркировки сохранившихся оригинальных частей сооружения (<https://palmyra-3d.online>).

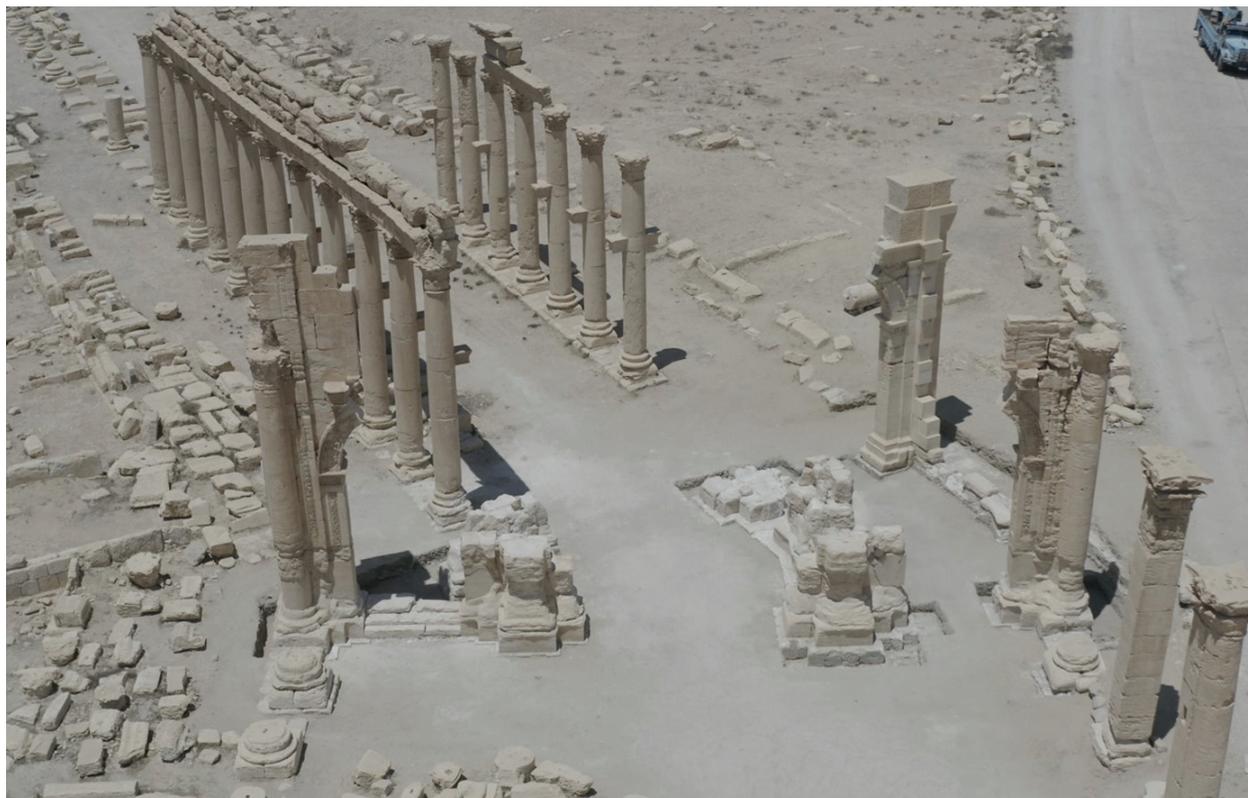
Рис. 6. Триумфальная Арка Пальмиры после разбора завала от взрыва и закладки археологических шурфов. Фото ИИМК РАН весной 2022 г.

Fig. 6. Triumphal Arch of Palmyra after clearing the rubble from the explosion and laying the archaeological test-pits. Photo by IHMC RAS in spring 2022

external surface was photographed; 8) to identify the foundation construction, archaeological testpits were laid (Fig. 6); 9) photographic and architectural documentation of the surviving parts of the Arch was performed (photogrammetry of each surviving pylon and the surviving *in situ* architectural elements with subsequent creation of 3D models, ground and UAV surveys, and topographic surveys, architectural measurements with subsequent production of drawings).

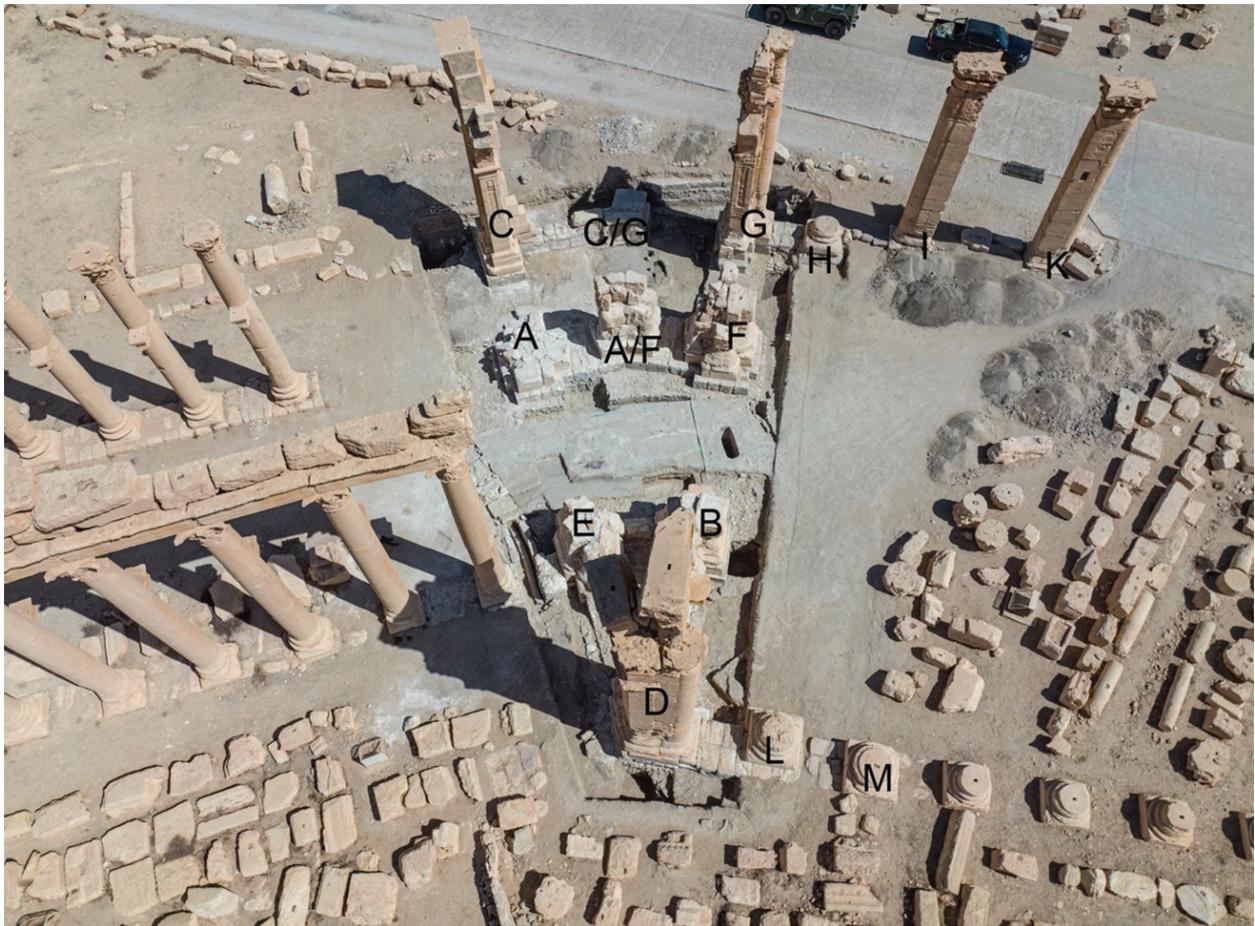
Рис. 7. Триумфальная Арка Пальмиры. Нумерация пилонов и колонн
Fig. 7. Triumphal Arch of Palmyra. Numbering of pylons and columns

To preserve the historical continuity and avoid confusion in designations, it was decided to use the names of the pylons developed by R. Amy. For convenience of fixation, the pylon located between pylons A and F was named A/F; the pylon located between pylons C and G was given the designation C/G (Fig. 7).

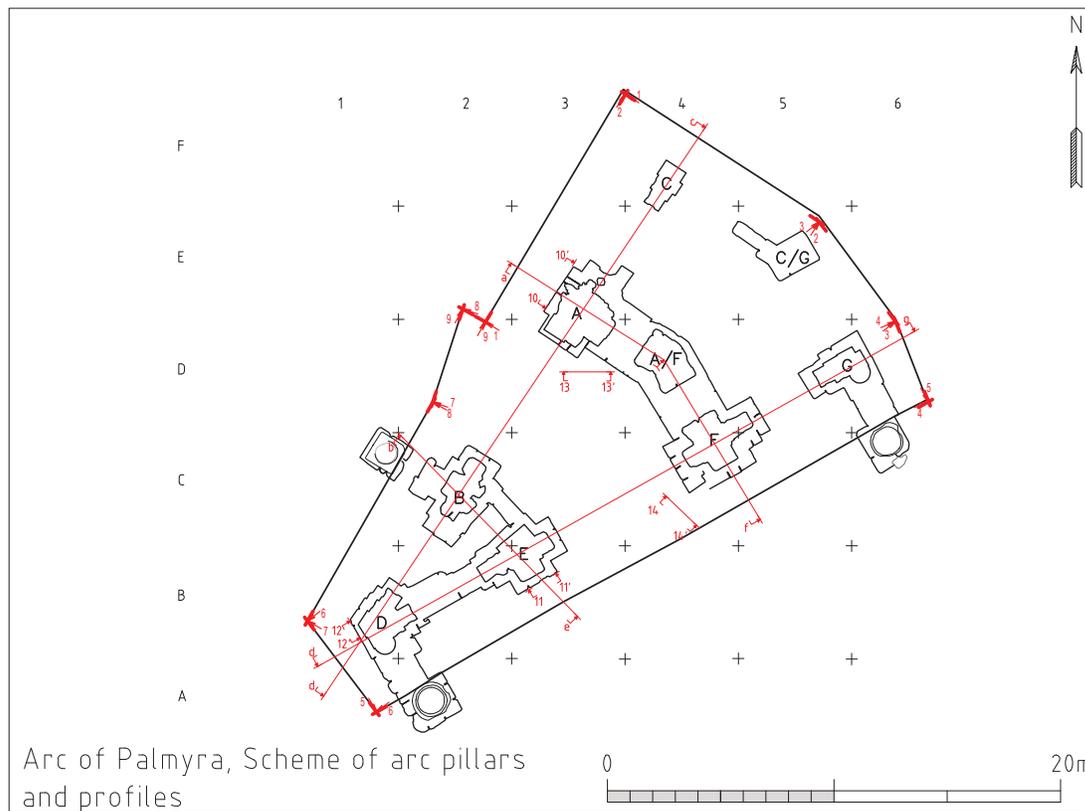
Рис. 8. Триумфальная Арка Пальмиры. План территории раскопок
 Fig. 8. Triumphal Arch of Palmyra. Excavation site plan

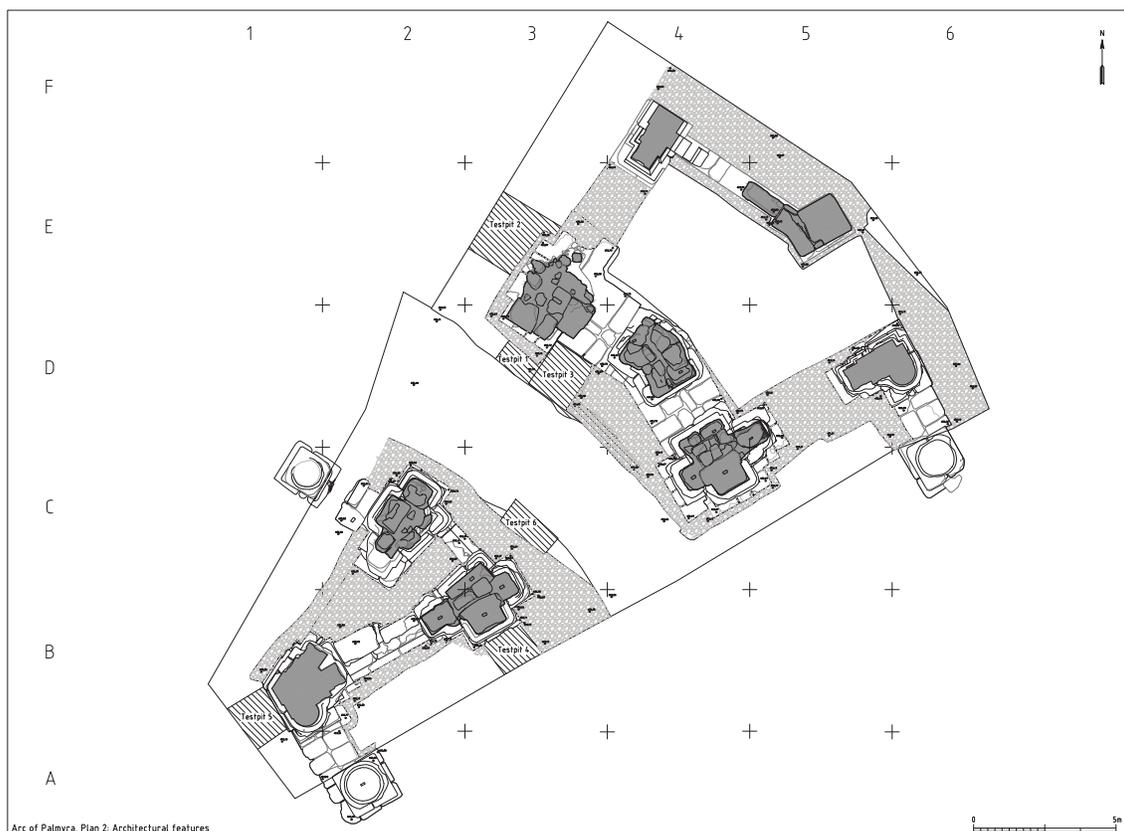
Рис. 9. Триумфальная Арка Пальмиры. План фундамента с шурфами
Fig. 9. Triumphal Arch of Palmyra. Foundation plan with testpits

clayey-ashy soil of light brown color. Construction 1 could serve as an underground storage for products. Upon completion of the survey, Construction 1 was dismantled and turned into a 2.0 × 2.0 m, 1.20 m deep exploring testpit 3 (Fig. 9) to study the foundation of pylon A/F. In the southern side of the testpit one can clearly see clay and rubble interlayers, of which the Main Street massif was composed, in the eastern and western sides – the projecting rubble foundation of the pylon, in the northern side – the base of pylon A, a common platform of the foundation and the rubble base of the foundation (Fig. 21–23).

Two testpits were dug at the base of pylons E and D. Testpit 4 (Fig. 9), measuring 2.0 × 2.0 m, is located at the eastern edge of the base of pylon E, dug to a depth of 1.70 m. Its western side shows the presence and condition of the rubble foundation under the slab base of pylon E, the other three sides clearly show numerous clay and rubble interlayers formed during the construction of the Arch, disturbed in some

places by later excavations. Testpit 5 (Fig. 9; 11), 2.0 × 2.0 m, 1.50 m deep, is located along the south-western edge of the rubble foundation of pylon D, which is adjoined by remains of earlier masonry. In the same area, along pylon D, damaged and displaced ceramic medieval water pipes, later poured with concrete (Fig. 13) were found.

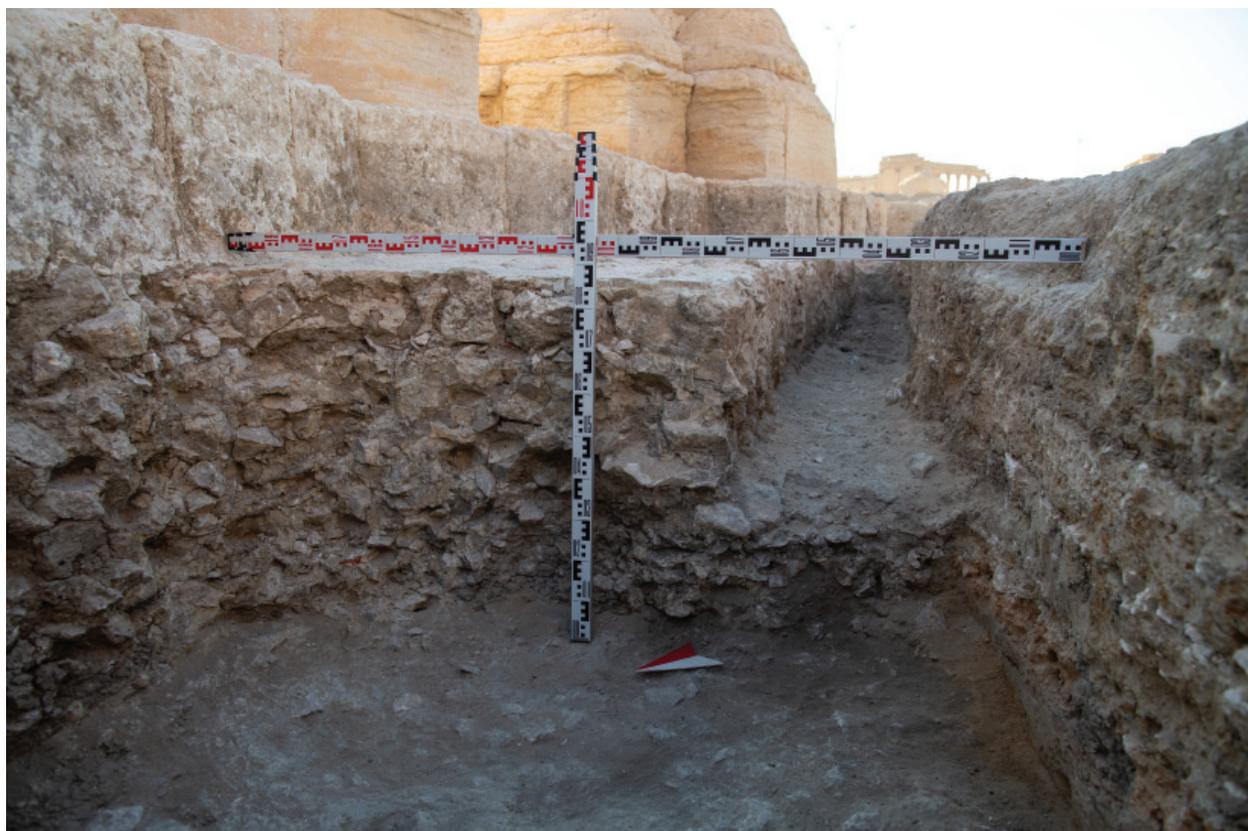
Рис. 10. Триумфальная Арка Пальмиры. Ступенчатое бутовое основание фундамента
 Fig. 10. Triumphal Arch of Palmyra. Stepped rubble foundation base

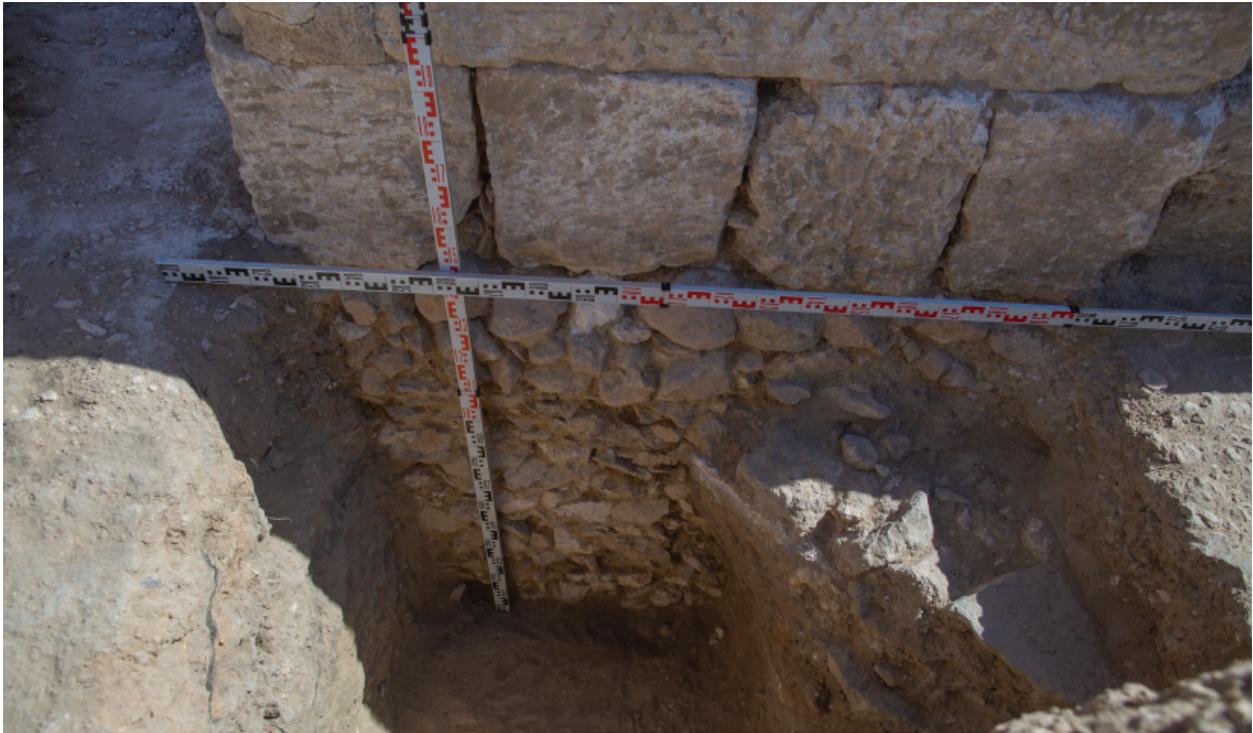
Рис. 11. Триумфальная Арка Пальмиры. Бутовое основание и каменные блоки фундамента
Fig. 11. Triumphal Arch of Palmyra. Rubble base and stone foundation blocks

The rubble foundation is topped with one row of foundation blocks 0.50 to 0.60 m high of marmorized limestone (Fig. 11). The vertical edges of the blocks are more roughly dressed, the upper plane is cleaner. The row of the foundation blocks connects pylons A, A/F and F (Fig. 12) by a common platform; the narrower connection is laid between pylons C and C/G. The edges of the foundation masonry do not correspond strictly to the quadras of the first above-ground row, projecting in some places by 0.30–0.35 m, and in some places being almost flush with the parts above. The difference in marks of the upper plane of the foundation blocks between the opposite edges of the Arch does not exceed 0.03–0.05 m. The approximate correspondence between the plan of the foundation blocks and the overlying structure is accounted for by the fact that the finishing marks were already applied on top of the foundation, and the exact alignment of the vertical marks was made in the area of the first above-ground row, the difference of the upper plane being not more than 0.02 m. A drawing of the marking managed to find on pylon C/G which has survived

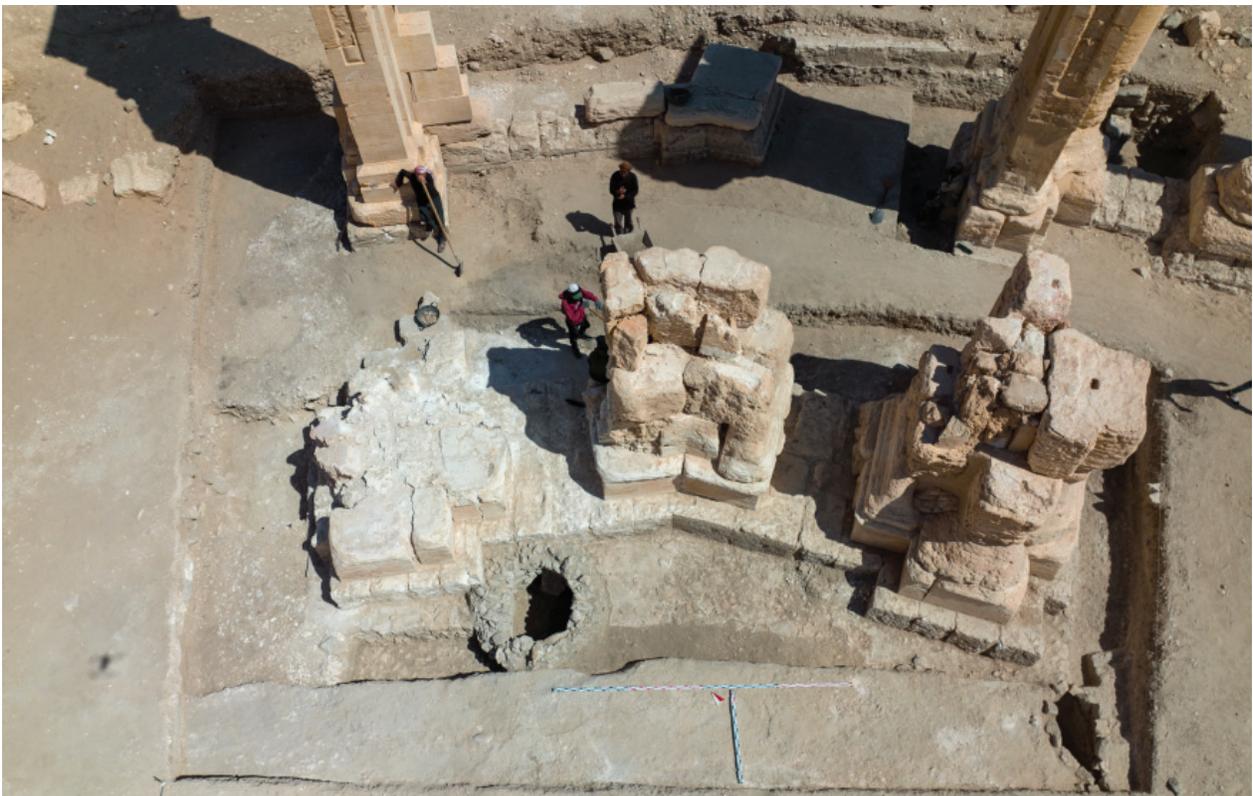
Рис. 12. Триумфальная Арка Пальмиры. Единая платформа фундамента под пилонами А, А/В и В
Fig. 12. Triumphal Arch of Palmyra. Single foundation platform under pylons A, A/F and F

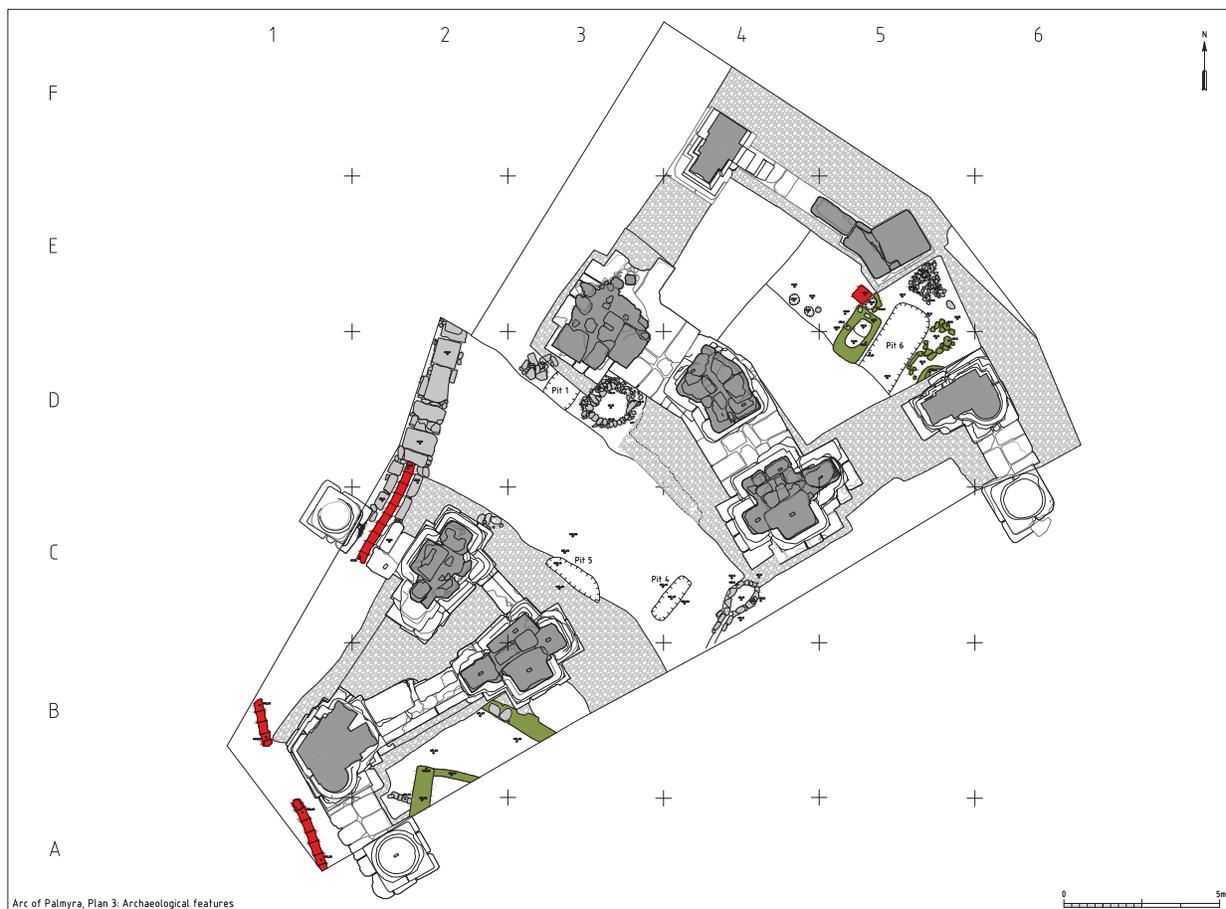
Рис. 13. Триумфальная Арка Пальмиры. План раскопа с выявленными конструкциями
 Fig. 13. Triumphal Arch of Palmyra. Excavation plan with exposed structures

The study of the cultural layer around the Arch revealed a number of archeological sites which refer to different periods of existence of the site of Palmyra (Fig. 13; 14). In the space between pylons A, A/F, F, B and E, at D–C/2–4, a road 5.0 m wide was opened – one of the central streets of Palmyra, which crossed the city along the southeast-northwest line (Fig. 13; 15) and had existed before the construction of the Arch. The road was not paved and consisted of 0.60 m thick interlayers of trampled clay and fine rubble. At least five layers of the road renewal were traced. It was found that in the southeast, the road was disturbed for 4–5 m in the course of restoration in the 20th century.

On the area near the south-western corner of pylon A Construction 1 was built, near the south-western corner of pylon F – Construction 2 (Fig. 13). Construction 1 (Fig. 18; 19) was a round-shaped pit with the upper diameter of 1.0 m, 1.30 m deep; its bottom is flat, 1.40 m in diameter, and arranged in the rubble foundation of pylon A. The walls of the pit in the upper part at a depth of 0.40 m are lined up with medium-sized stones according to the “herringbone” system. There are four rows of masonry resting on five stone slabs placed edgeways. The intervals between the slabs formed niches 0.50 m wide (Fig. 20). The filling was

To the north-west of pylon B, a well-preserved section of an antique ceramic water pipe was found, laid in a specially prepared canal covered with stone slabs (Fig. 13; 27). The open water duct is about 8 m long, the 1.0 m wide canal was built of slabs of marmorized limestone set edgewise, with drawn geometric signs, faces and rosettes seen on one of them (Fig. 28). Further to the south, the water duct was damaged by a modern pit; opposite it, to the north, the canal and its covering were better preserved on the road section. The covering consisted of densely laid stone slabs with smaller stones backfilling of the spaces between them. The water duct crossed the Main Street with a slight bend and probably continued on the other side of it.

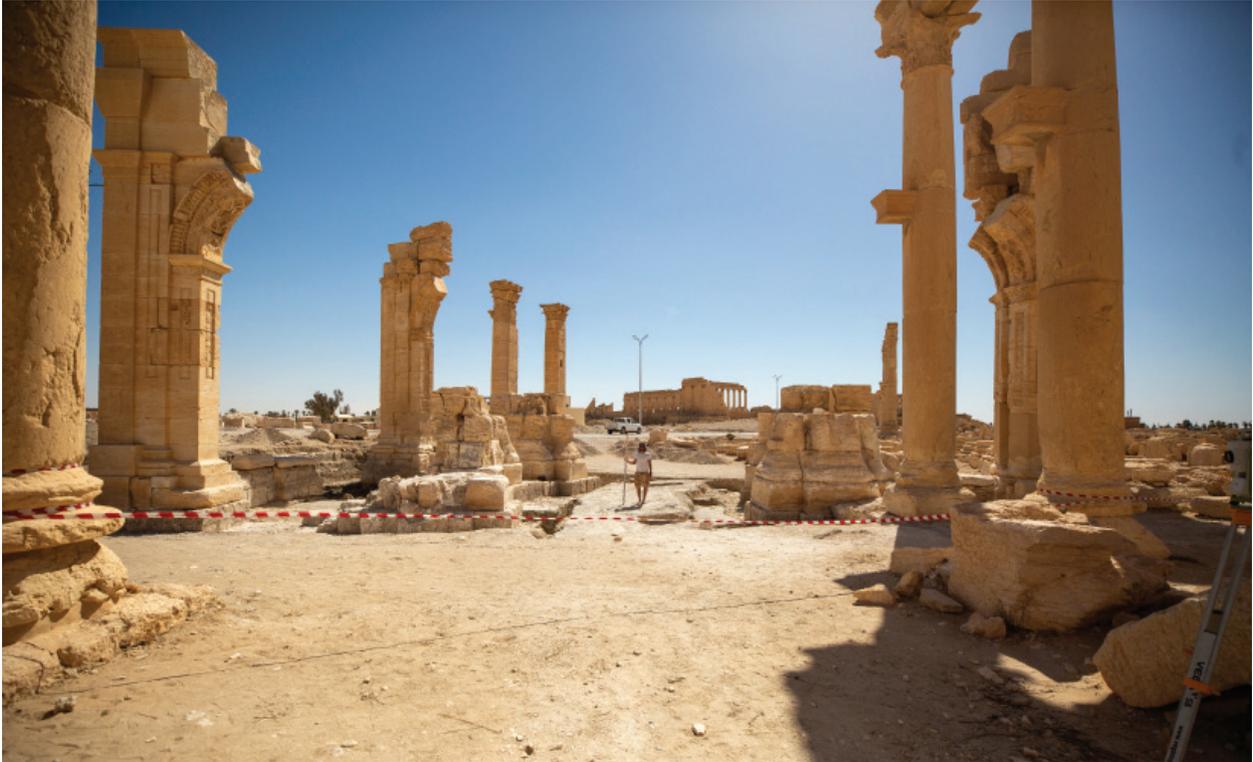
Рис. 15. Триумфальная Арка Пальмиры. Центральная улица (Большая колоннада). Вид с северо-запада
Fig. 15. Triumphal Arch of Palmyra. Central Street (Great colonnaded street), view from the northwest

the archaeological excavations evidence that foundation pits were dug on both sides of the already existing main street of Palmyra – the Great Colonnade, stretching from the Temple of Bel to the Funerary Temple: on the southwestern side of the road, a foundation pit was dug for pylons B, D and E, from the northeastern side – for pylons A, C, C/G, G, F and A/F (Fig. 9). Accordingly, in the foundation pits dug under these two groups of pylons, there was a common stepwise rubble base widening downwards 2.10–2.20 m deep, consisting of medium-sized fragments of marmorized limestone, ranging in size from 0.05 to 0.30 m, probably formed during quadras dressing. The stones of the filling are bound with lime-clay mortar (Fig. 10). In the upper part of the rubble foundations, a stepped narrowing 0.45–0.50 m high was found, receding inward by 0.10–0.40 m in plan. Judging by the traces of manual roughcasting and the nature of the surface, the formwork for the arrangement of the vertical plane of the step was not used, the material stuck by the plasticity of the mortar. The upper plane of the rubble base is roughly leveled with mortar coating, the difference in elevation between the zones of pylons A and F is 0.08 m, between D and G is less than 0.03 m. The integrity of the rubble base in the interval

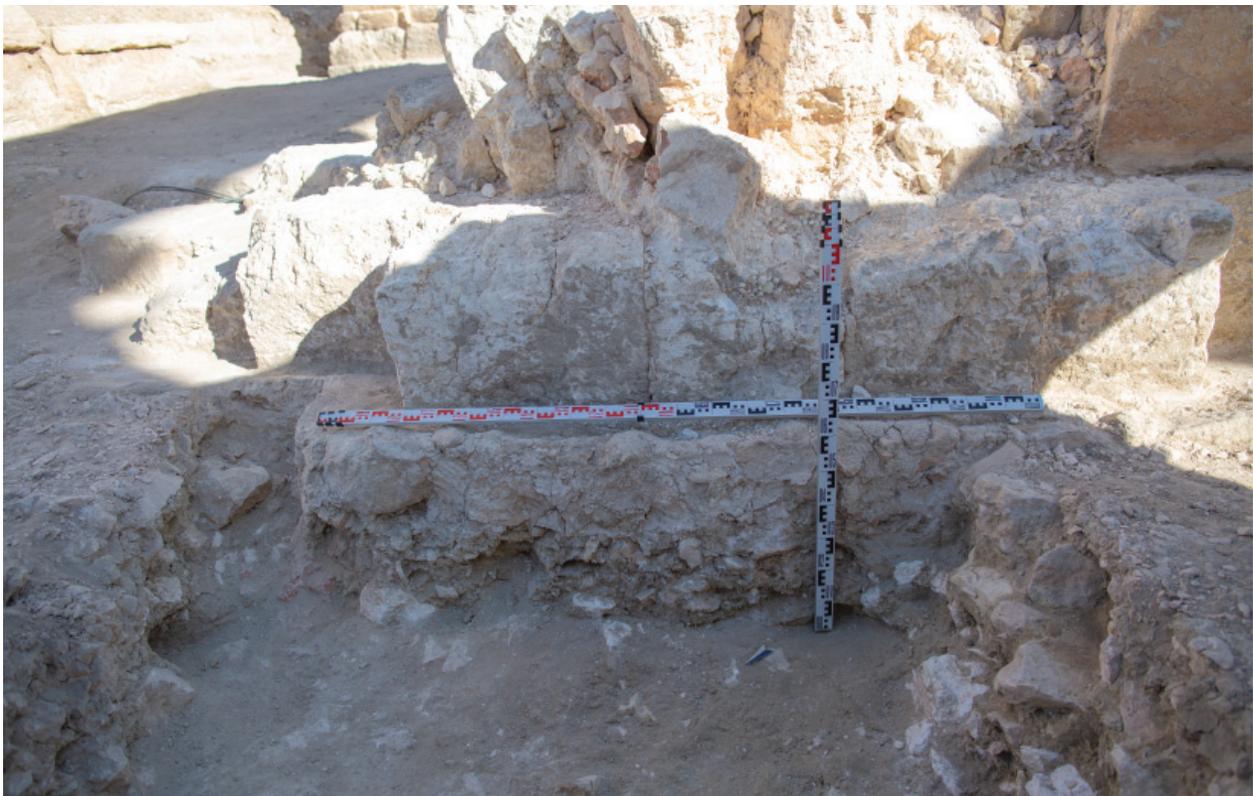
Рис. 16. Триумфальная Арка Пальмиры. Шурф 1. Основание пилона А с фундаментом. Вид с северо-запада
Fig. 16. Triumphal Arch of Palmyra. Testpit 1. Pylon A base with foundation. View from the northwest

In the space between pylons A, A/F, F and the road, pit 1 was arranged having a rectangular shape with dimensions of 0.70 × 0.50 m, 0.60 m deep, its long axis oriented along the north-west – south-east line filled with dark ashy loam soil. The pit partly damaged the rubble foundation of the Arch. In the place of pit 1 a 2.0 × 1.50 m, 0.70 m deep exploring testpit was laid to find out the structure of pylon A (Fig. 9). In the sides of the exploring testpit the rubble foundation of pylon A was traced protruding 0.30 m from the edge of the pylon base (Fig. 16).

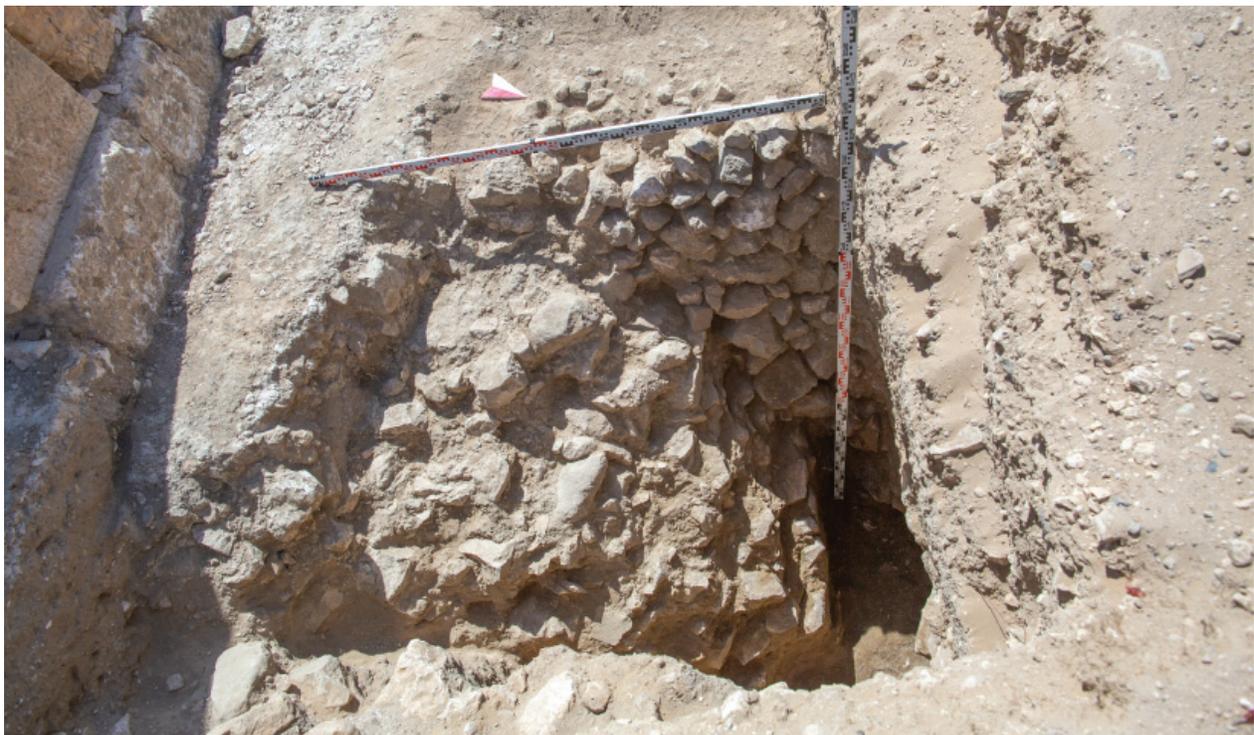
*Рис. 17. Триумфальная Арка Пальмиры. Яма 3. Бутовое основание фундамента. Вид с северо-востока
Fig. 17. Triumphal Arch of Palmyra. Pit 3. Rubble base of the foundation. View from the northeast*

The latter include two pits, one of them, about 1 m in diameter, filled with yellow loam and stones, was not excavated. The second, pit 3, is filled with clayey yellow-grey loam soil with many stones of different sizes. Pit 3 goes to the northwestern and northeastern sides of the excavation, the open part measures 2.0 × 3.0 m, 3.50 m deep. The archaeological material from the pit filling is chronologically heterogeneous, with a large admixture of findings of the Modern time. There is reason to believe that this pit (exploring testpit?) was dug during the restoration of the 1930s to specify the design features of the underground parts of the Arch. It became possible to trace the lower boundary of the rubble base of the foundation in this pit (Fig. 17).

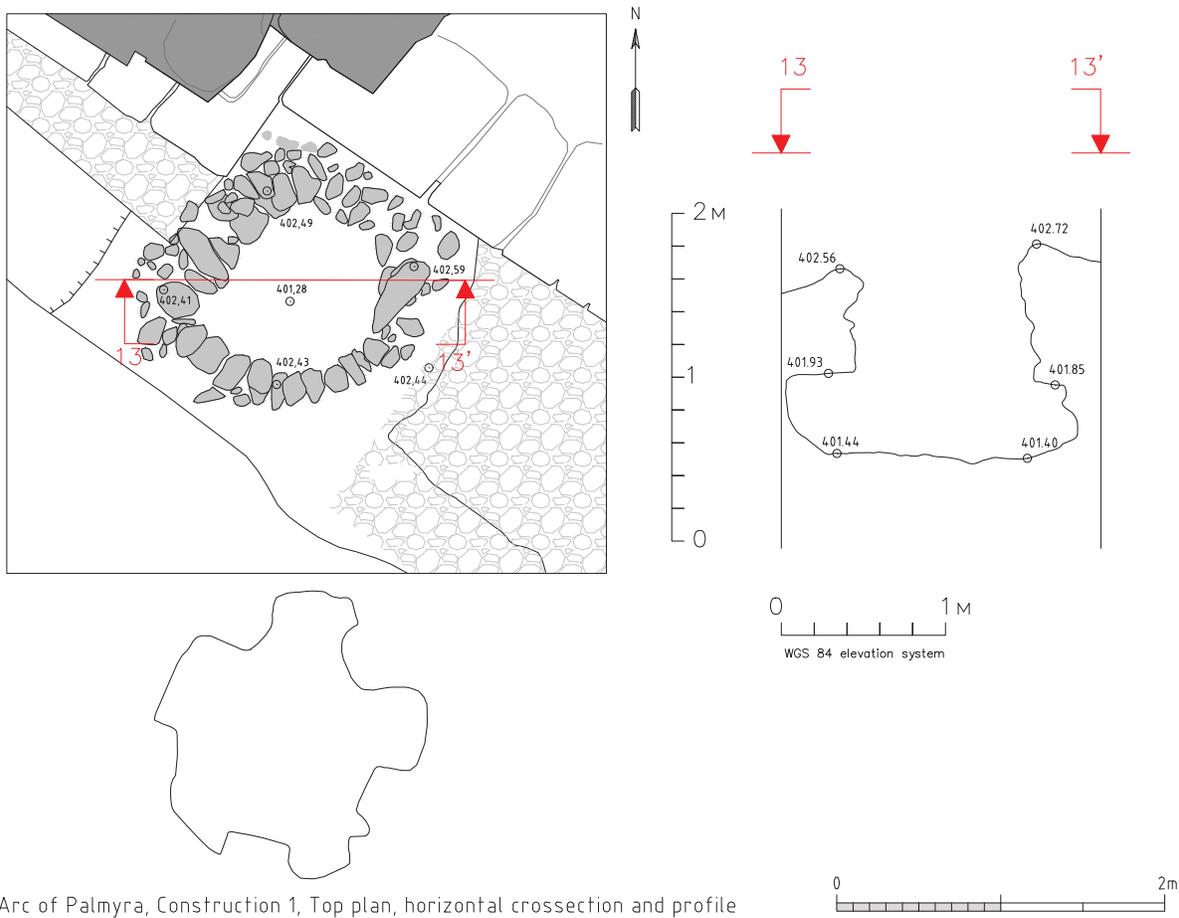
Arc of Palmyra, Construction 1, Top plan, horizontal crosssection and profile

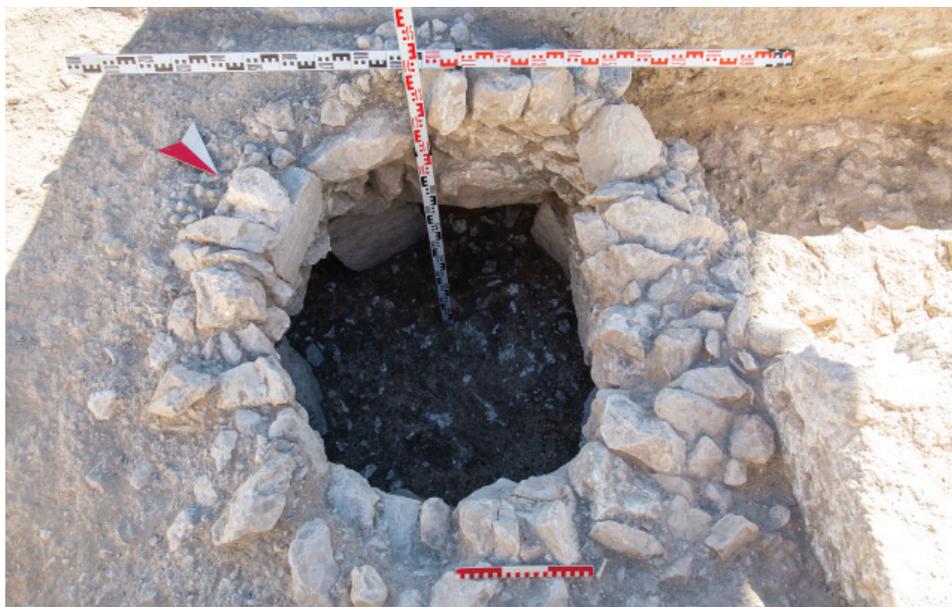
Рис. 19. Триумфальная Арка Пальмиры. Конструкция 1. Вид с северо-востока
 Fig. 19. Triumphal Arch of Palmyra. Structure 1. View from the northeast

формы диаметром устья 1,0 м, глубиной 1,30 м, ее дно ровное, диаметром 1,40 м, устроено в бутовом фундаменте пилона А. Стенки ямы в верхней части на глубину 0,40 м обложены камнями средних размеров по системе «в елочку». Промежутки между рядами кладки, которые опираются на пять каменных плит, поставленных на ребро. Промежутки между плитами образовывали ниши шириной 0,50 м (рис. 20). Заполнение – глинисто-золистый грунт светло-коричневого цвета. Конструкция 1 могла служить в качестве своеобразного погреба – хранилища продуктов. По завершению исследования Конструкция 1 была разобрана и превращена в шурф 3 размерами 2,0 × 2,0 м, глубиной 1,20 м (рис. 9) с целью изучения фундамента пилона А/В. В южном борту шурфа хорошо видны глинистые и щебенистые прослойки, из которых сложен массив Главной улицы, в восточном и западном бортах – выступающий бутовый фундамент пилона, в северном борту – основание пилона А, единая платформа фундамента и бутовое основание фундамента (рис. 21–23).

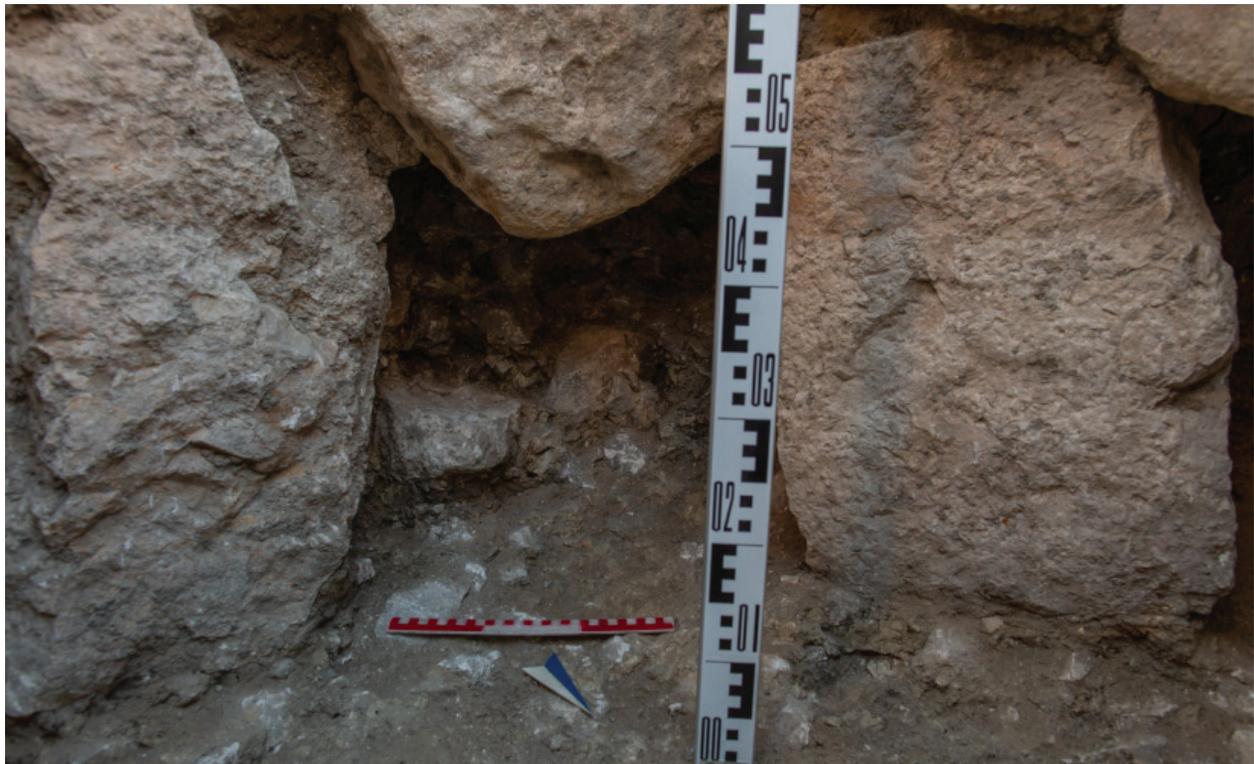
Рис. 20. Триумфальная Арка Пальмиры. Конструкция 1. Ниша. Вид с северо-востока
Fig. 20. Triumphal Arch of Palmyra. Structure 1. Niche. View from the northeast

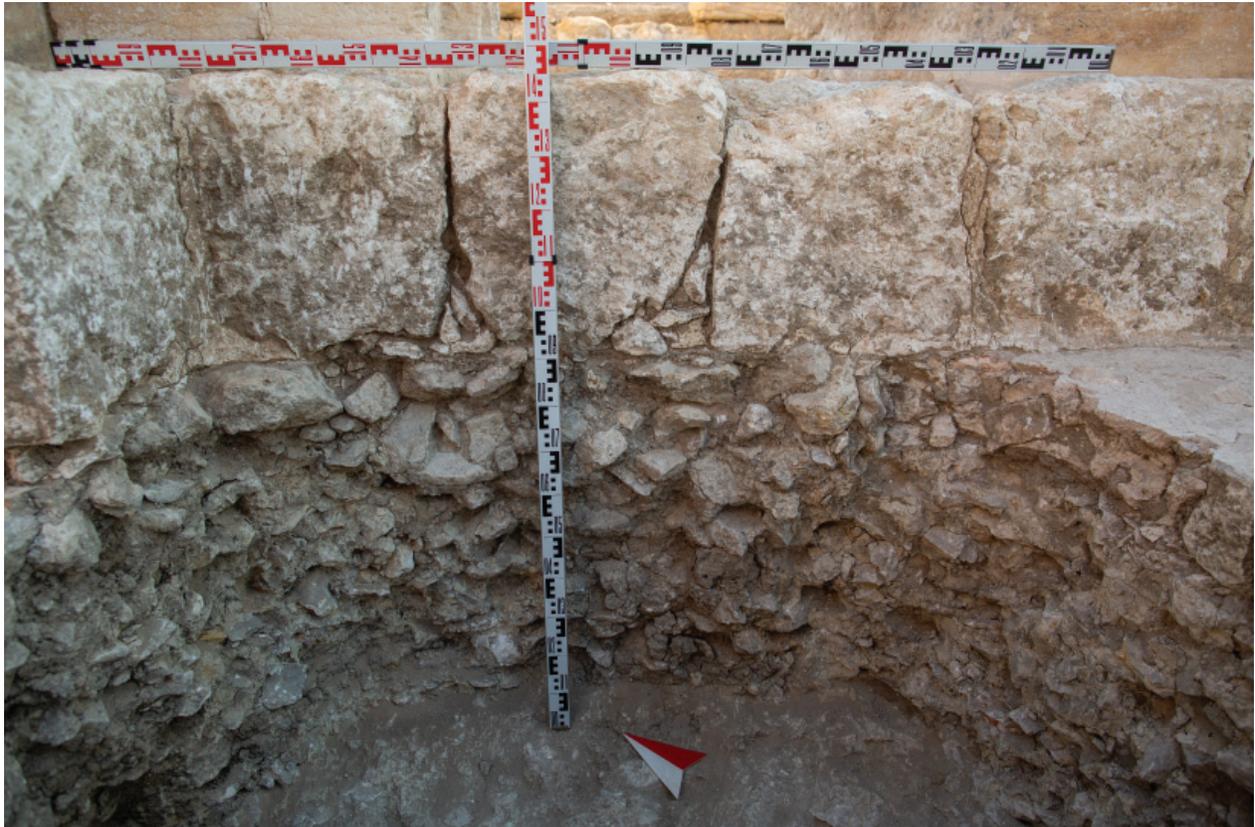
Рис. 23. Триумфальная Арка Пальмиры. Шурф 3. Северный борт
Fig. 23. Triumphal Arch of Palmyra. Testpit 3. North side

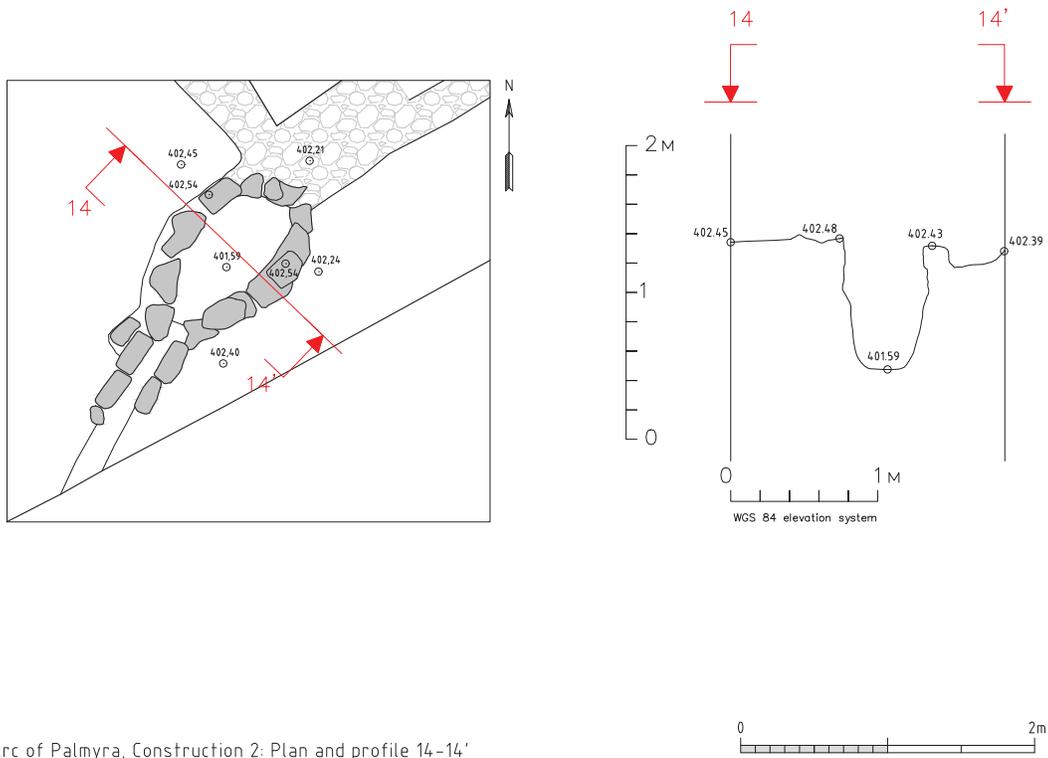
Arc of Palmyra, Construction 2: Plan and profile 14-14'

Construction 2 was an oval pit of 1.30 × 0.80 m, 1.0 m deep (Fig. 24; 25), oriented along the northwestern – southeastern line, its bottom is uneven, arranged in the clay base of the road, in the south-east part it is lined with a stone slab. The top of the pit is lined up with stones to a depth of 0.40 m, below the pit walls are daubed with clay. From the south-eastern end of the pit, there is a 0.15 m wide gutter, lined with flat stones. The filling of Construction 2 is dark brown loam soil with small stones. Judging by the location of Construction 2 directly on the Main Street area, it could be used as a drinker for domestic animals. Two pits 4 and 5 were found close to it, the latter was later turned into testpit 6 (Fig. 13; 26).

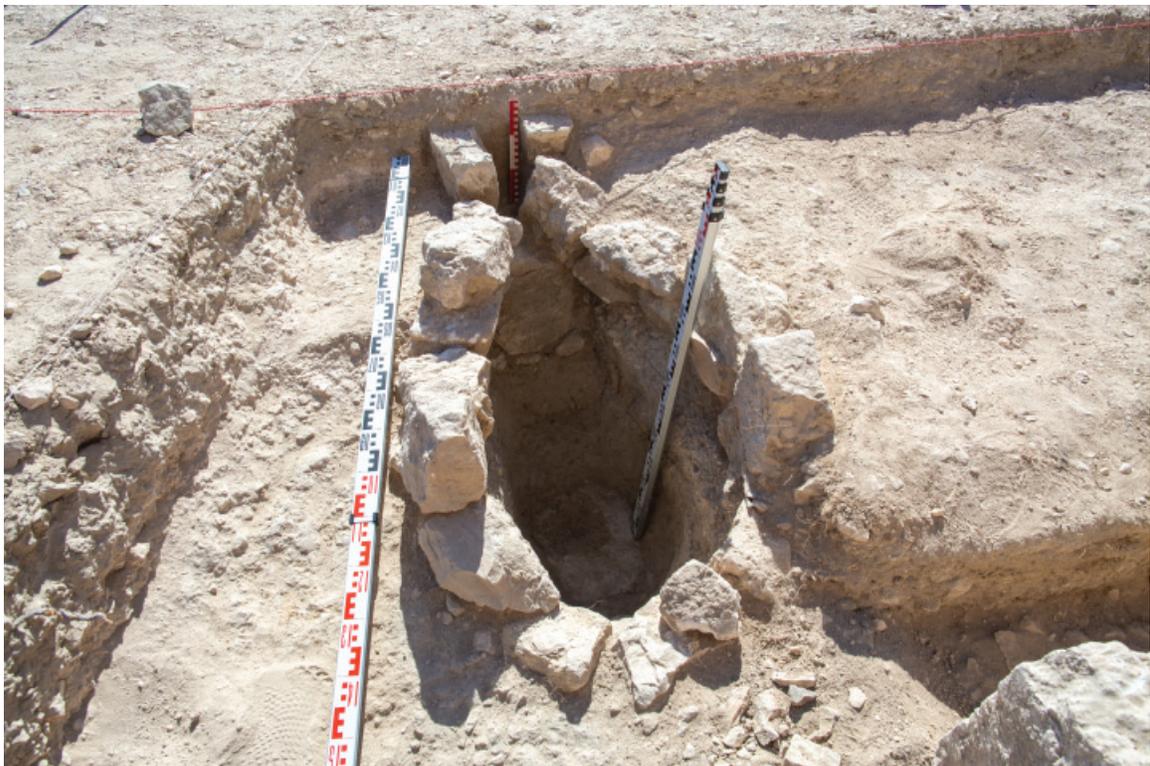
Рис. 25. Триумфальная Арка Пальмиры. Конструкция 2. Вид с севера
 Fig. 25. Triumphal Arch of Palmyra. Structure 2. View from the north

Конструкция 2 представляла собой яму овальной в плане формы размерами 1,30 × 0,80 м, глубиной 1,0 м (рис. 24; 25), ориентирована по линии северо-запад–юго-восток, ее дно неровное, устроено в глинистом основании дороги, в юго-восточной части облицовано
