БЮЛЛЕТЕНЬ

**ПАЛЬМИРА. ТРИУМФАЛЬНАЯ АРКА
PALMYRA. TRIUMPHAL ARCH**

№ 13

RESCUE ARCHAEOLOGY

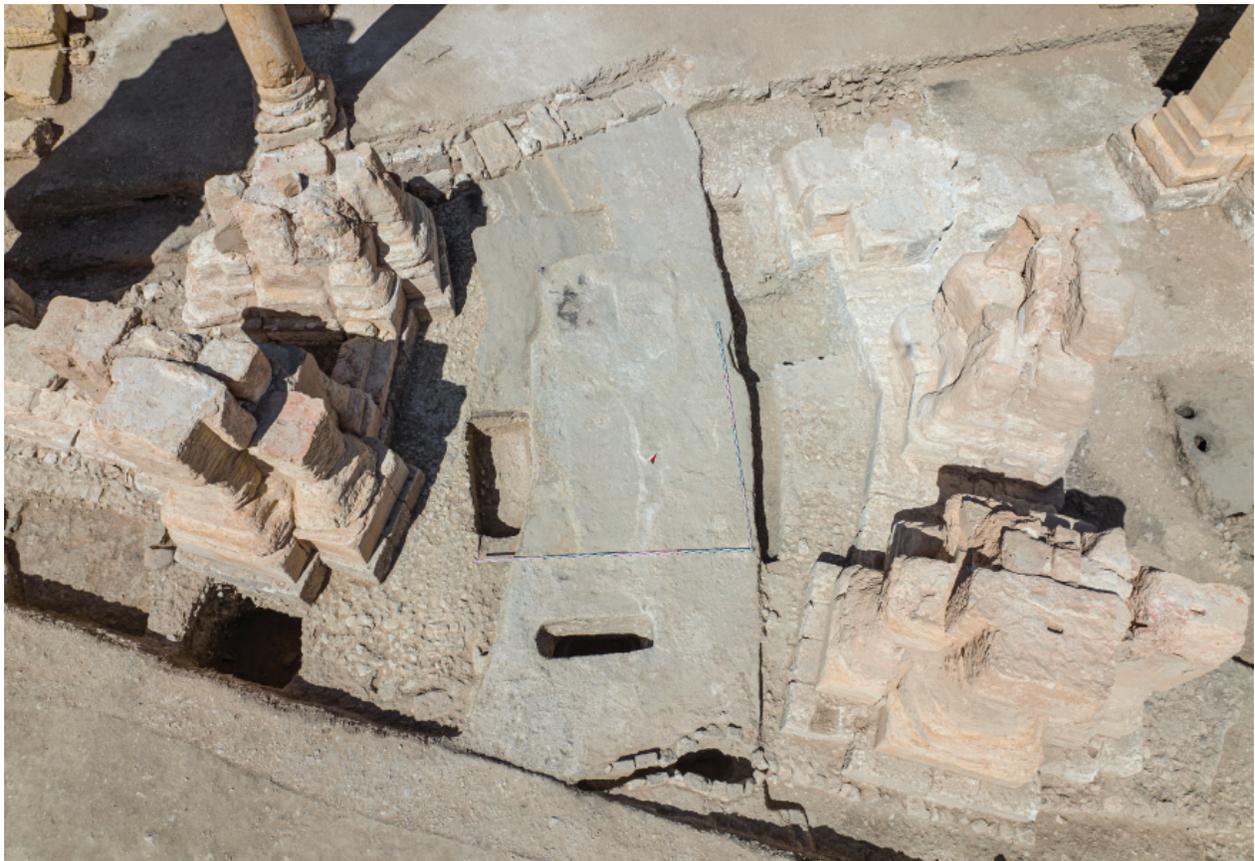
Рис. 26. Триумфальная Арка Пальмиры. Главная улица. Конструкция 2. Ямы 4 и 5. Вид с юго-востока
Fig. 26. Triumphal Arch of Palmyra. The Central street. Structure 2. Pits 4 and 5. View from the southeast

Construction 2 was an oval pit of 1.30 × 0.80 m, 1.0 m deep (Fig. 24; 25), oriented along the northwestern – southeastern line, its bottom is uneven, arranged in the clay base of the road, in the south-east part it is lined with a stone slab. The top of the pit is lined up with stones to a depth of 0.40 m, below the pit walls are daubed with clay. From the south-eastern end of the pit, there is a 0.15 m wide gutter, lined with flat stones. The filling of Construction 2 is dark brown loam soil with small stones. Judging by the location of Construction 2 directly on the Main Street area, it could be used as a drinker for domestic animals. Two pits 4 and 5 were found close to it, the latter was later turned into testpit 6 (Fig. 13; 26).

каменной плитой. Верх ямы обложен камнями на глубину 0,40 м, ниже стенки ямы обмазаны глиной. От юго-восточного окончания ямы отходит водосток шириной 0,15 м, обложенный плоскими камнями. Заполнение конструкции 2 – суглинок темно-коричневого цвета с мелкими камнями. Судя по расположению Конструкции 2 непосредственно на участке Главной улицы, она, вероятно, могла быть использована в качестве поилки для домашних животных. Поблизости от нее обнаружены две ямы – 4 и 5, последняя позднее была превращена в шурф 6 (рис. 13; 26).

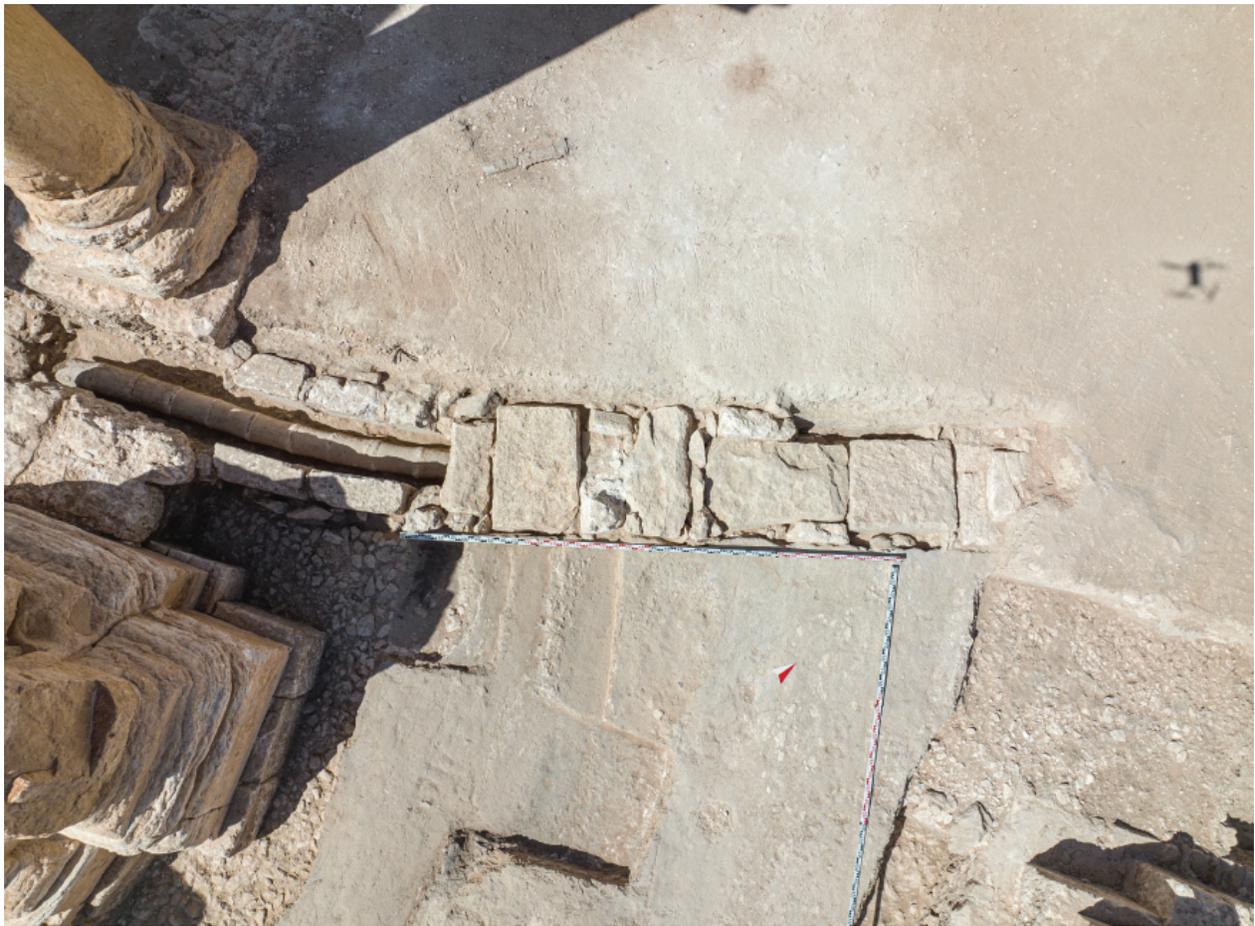
Рис. 27. Триумфальная Арка Пальмиры. Остатки античного водопровода. Вид с юго-востока
Fig. 27. Triumphal Arch of Palmyra. Remains of the water supply system. View from the southeast

To the north-west of pylon B, a well-preserved section of an antique ceramic water pipe was found, laid in a specially prepared canal covered with stone slabs (Fig. 13; 27). The open water duct is about 8 m long, the 1.0 m wide canal was built of slabs of marmorized limestone set edgewise, with drawn geometric signs, faces and rosettes seen on one of them (Fig. 28). Further to the south, the water duct was damaged by a modern pit; opposite it, to the north, the canal and its covering were better preserved on the road section. The covering consisted of densely laid stone slabs with smaller stones backfilling of the spaces between them. The water duct crossed the Main Street with a slight bend and probably continued on the other side of it.

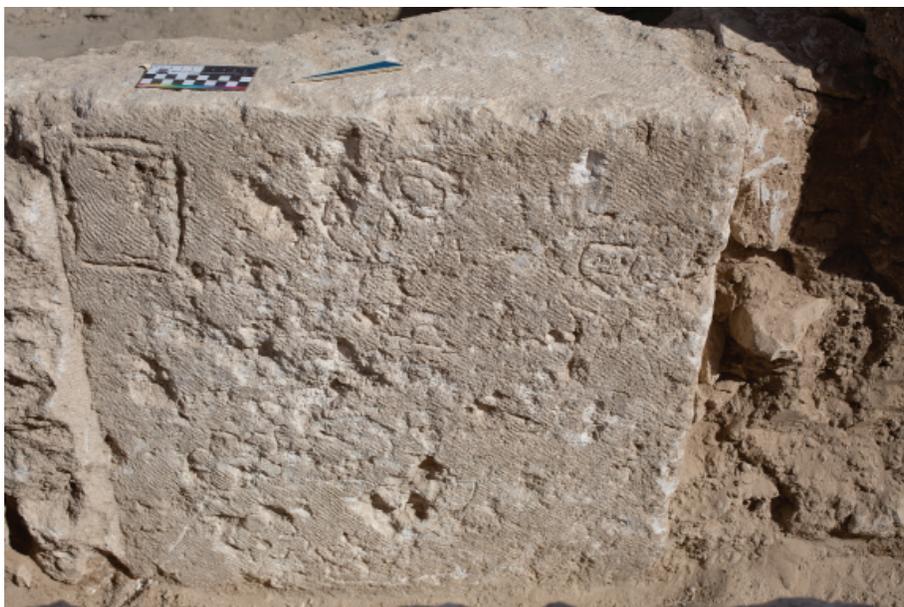
Рис. 28. Триумфальная Арка Пальмиры. Канал античного водопровода с плитой с рисунками. Вид с запада
Fig. 28. Triumphal Arch of Palmyra. Canal of the water pipe with a slab with drawings. View from the west

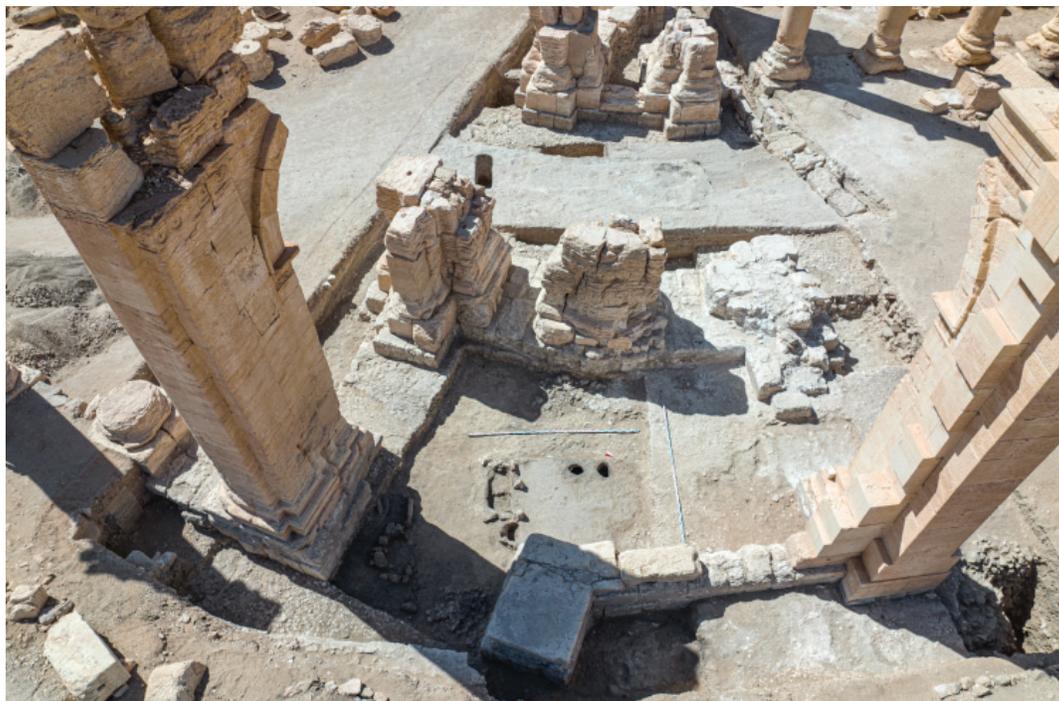
Рис. 29. Триумфальная Арка Пальмиры. Пространство между пилонами А, А/Ф, F и С, С/Г, G с обнаруженными объектами. Вид с северо-востока

Fig. 29. Triumphal Arch of Palmyra. Space between pylons A, A/F, F and C, C/G, G with excavated objects. View from the northeast

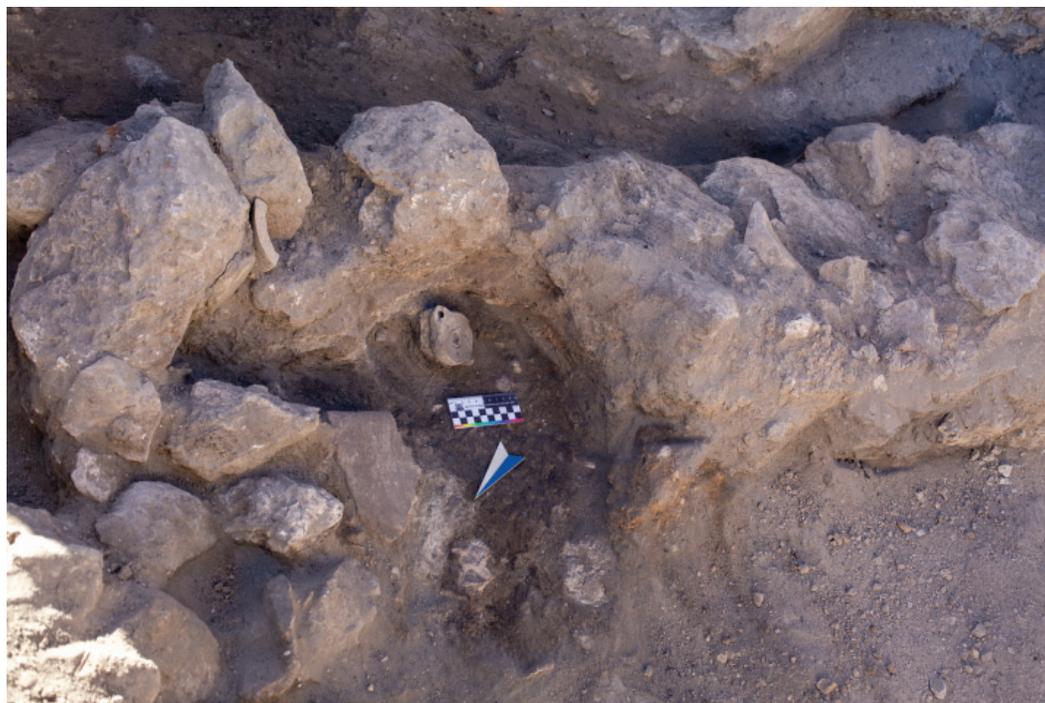
Рис. 30. Триумфальная Арка Пальмиры. Пространство между пилонами А, А/Ф, F и С, С/Г, G. Святильник в очаге. Вид с северо-запада

Fig. 30. Triumphal Arch of Palmyra. Space between pylons A, A/F, F and C, C/G, G. Lamp in the hearth. View from northwest

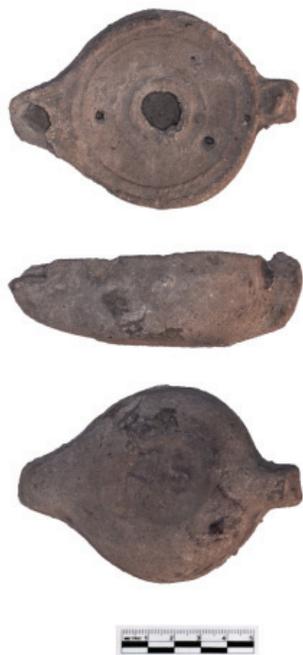
*Рис. 31. Триумфальная Арка Пальмиры. Свотильник, обнаруженный в очаге. III–IV вв.
Fig. 31. Triumphal Arch of Palmyra. Lamp found in the hearth. 3rd–4th centuries*

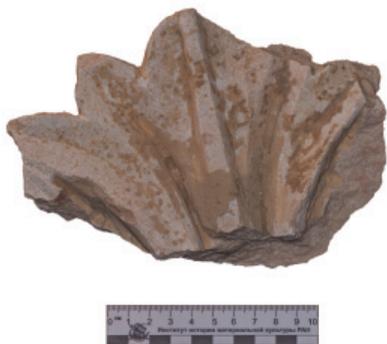
*Рис. 32. Триумфальная Арка Пальмиры. Акротерий из мраморовидного известняка. Римское время
Fig. 32. Triumphal Arch of Palmyra. Acroterium of marble-like limestone. Roman period*

назначения, приспособленных для бытовых нужд и хранения сельскохозяйственной продукции, составляют 16,5 % обломков. Другие категории археологического материала представлены в значительно меньшей мере, к ним относятся светильники, ткацкое грузило из стенки амфоры, единичные медные монеты, обломки стеклянных сосудов, каменные архитектурные детали, в частности акротерий (рис. 32).

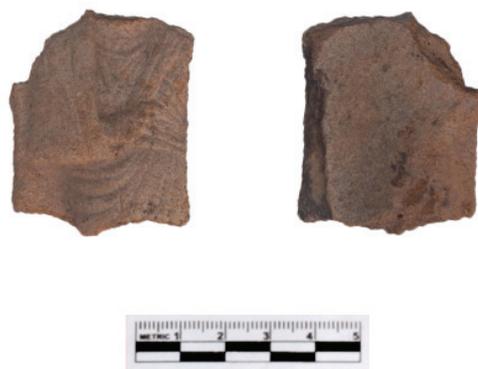
*Рис. 33. Триумфальная Арка Пальмиры. Обломок терракотовой статуэтки. Римское время
Fig. 33. Triumphal Arch of Palmyra. Fragment of a terracotta figurine. Roman period*

светильников, 13 фрагментов стеклянных сосудов, лезвие железного ножа, медная монета. Особо следует отметить находки двух терракотовых статуэток местного производства (рис. 33).

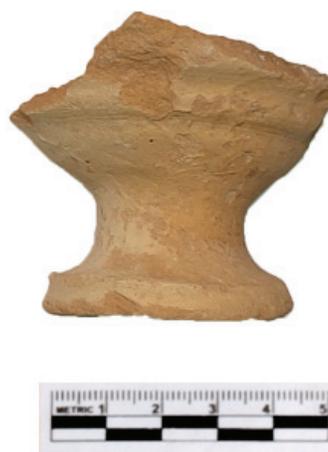
*Рис. 34. Триумфальная Арка Пальмиры. Обломок фимиатерия. Римское время
Fig. 34. Triumphal Arch of Palmyra. Fragment of phymiatery. Roman period*

Ceramic findings from the filling of the pits, testpits and constructions, though presented in a smaller quantity, as a whole repeat the composition of the ceramic complex from the cultural layers; of special note is a fragment of a phimiateria (Fig. 34). The ratio of the main categories of the ceramics found in the upper layers of the Main Street, which accounts for 451 fragments of the vessels, does not differ, either, from the composition of the ceramic findings from the cultural strata of the survey area.

Керамические находки из заполнения ям, шурфов и конструкций, хотя и представлены в меньшем количестве, в целом повторяют состав керамического комплекса из культурных слоев, особо следует отметить обломок фимиатерия (рис. 34). Соотношение основных категорий керамики, найденной в верхних слоях Главной улицы, на которую приходится 451 обломок сосудов, также не отличается от состава керамических находок из культурных напластований участка исследований.

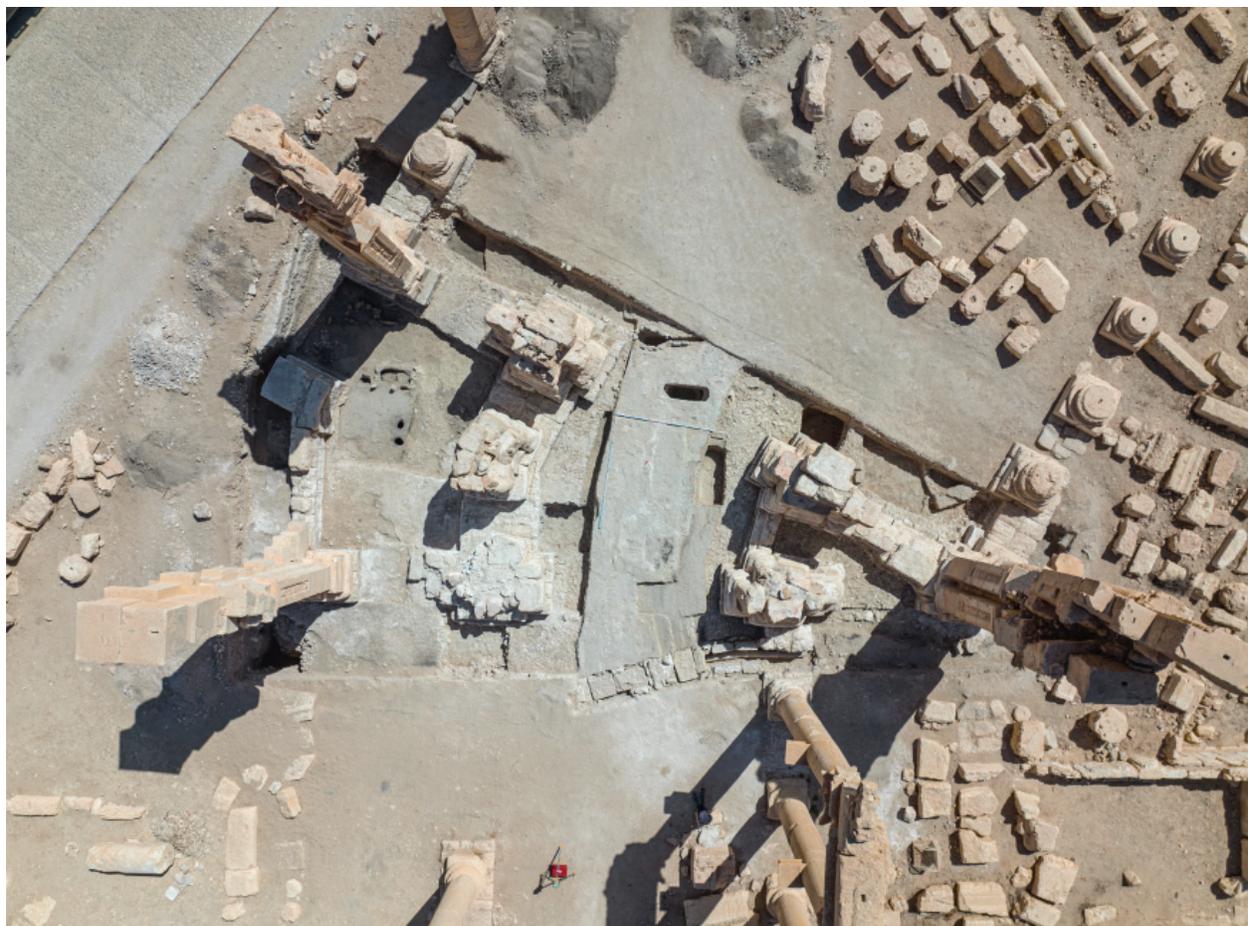
Рис. 35. Триумфальная Арка Пальмиры. Участок исследования с открытыми археологическими объектами. Вид с запада

Fig. 35. Triumphal Arch of Palmyra. Excavation area with open archaeological objects. View from the west

The results of the full-scale archaeological investigations of the entire territory on which the Triumphal Arch of Palmyra was built (Fig. 35) conducted by the joint creative team of the IHMC RAS and DGAM in the autumn of 2022 fully confirmed the correctness of the decision to excavate it made in spring. First of all, for the first time the world science has received reliable data on the structure of the Arch's foundations and their condition after the blast of the Arch by terrorists in 2015. This unique information about the architecture and

Результаты проведенных осенью 2022 г. объединенным творческим коллективом ИИМК РАН и ДГАМ полномасштабных археологических исследований всей территории, на которой выстроена Триумфальная Арка Пальмиры (рис. 35), полностью подтвердили правильность принятого весной решения о необходимости проведения археологических раскопок. Прежде всего, мировая наука впервые получила достоверные данные о конструкции фундаментов Арки и их состоянии после взрыва Арки террористами в 2015 г. Полученные уникальные сведения об архитектуре и сохранности памятника, будут не только положены в основу разрабатываемого проекта реставрации Триумфальной Арки Пальмиры, но и войдут в научный оборот в качестве источника по античной истории и архитектуре. Наряду с этим, в ходе археологических исследований впервые получены свидетельства об использовании и пространственной организации этого участка города в разные исторические эпохи.

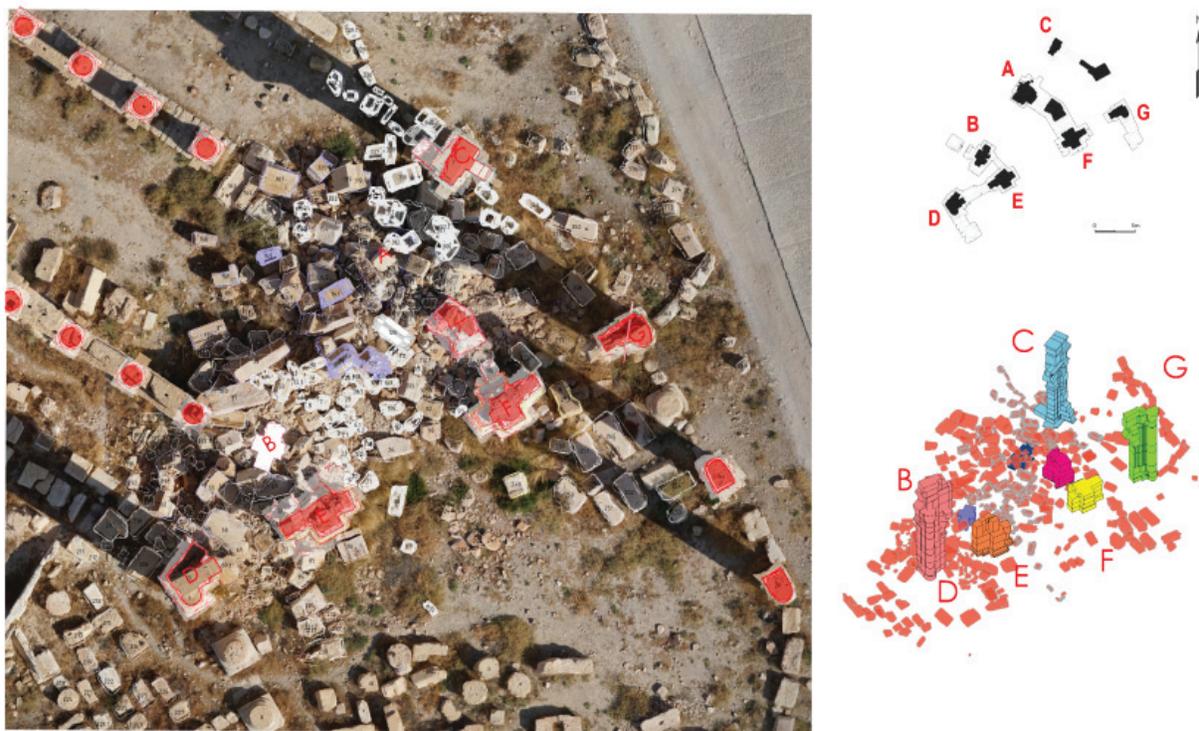
Рис. 1. Схема Триумфальной Арки Пальмиры с указанием зон разрушений
 Fig. 1. Scheme of the Triumphal Arch of Palmyra indicating the zones of destruction

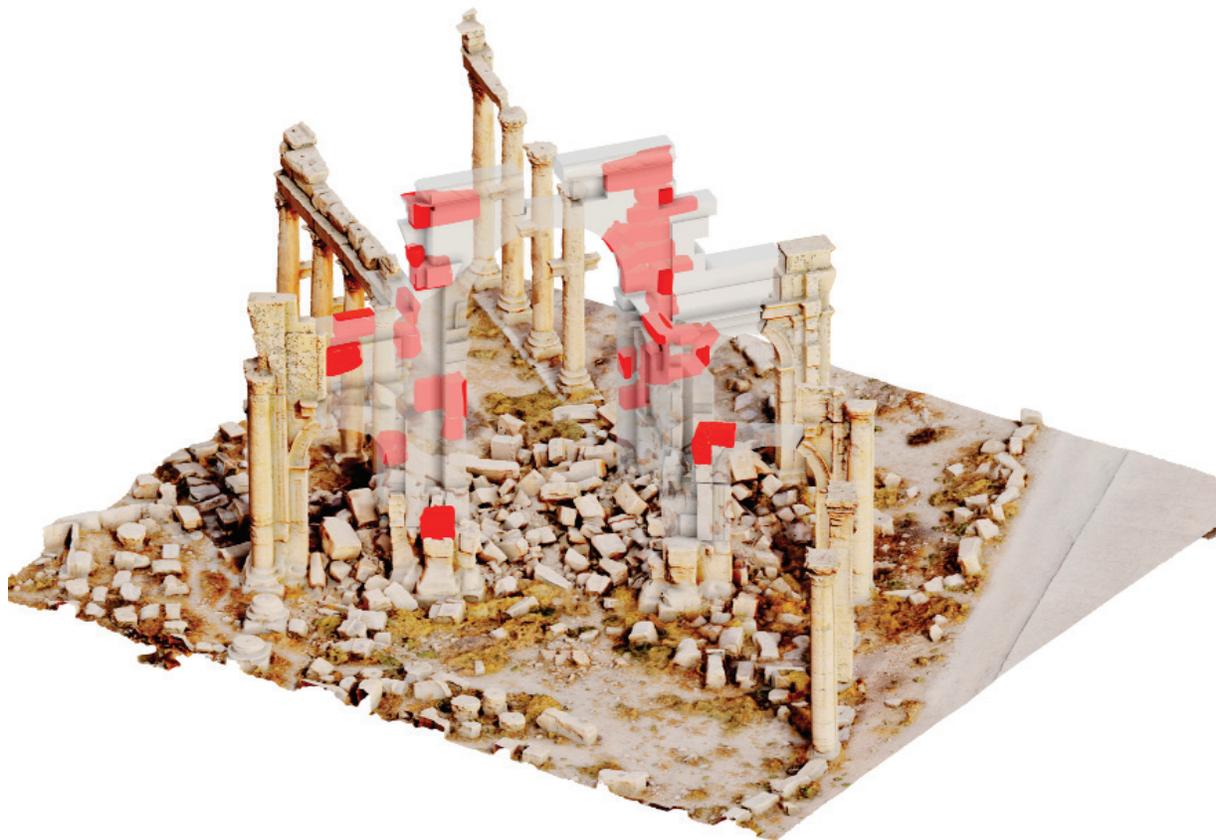
Рис. 3. Параметрическая первичная модель Арки в среде Autodesk Revit
 Fig. 3. Parametric model of the Arch in the Autodesk Revit environment

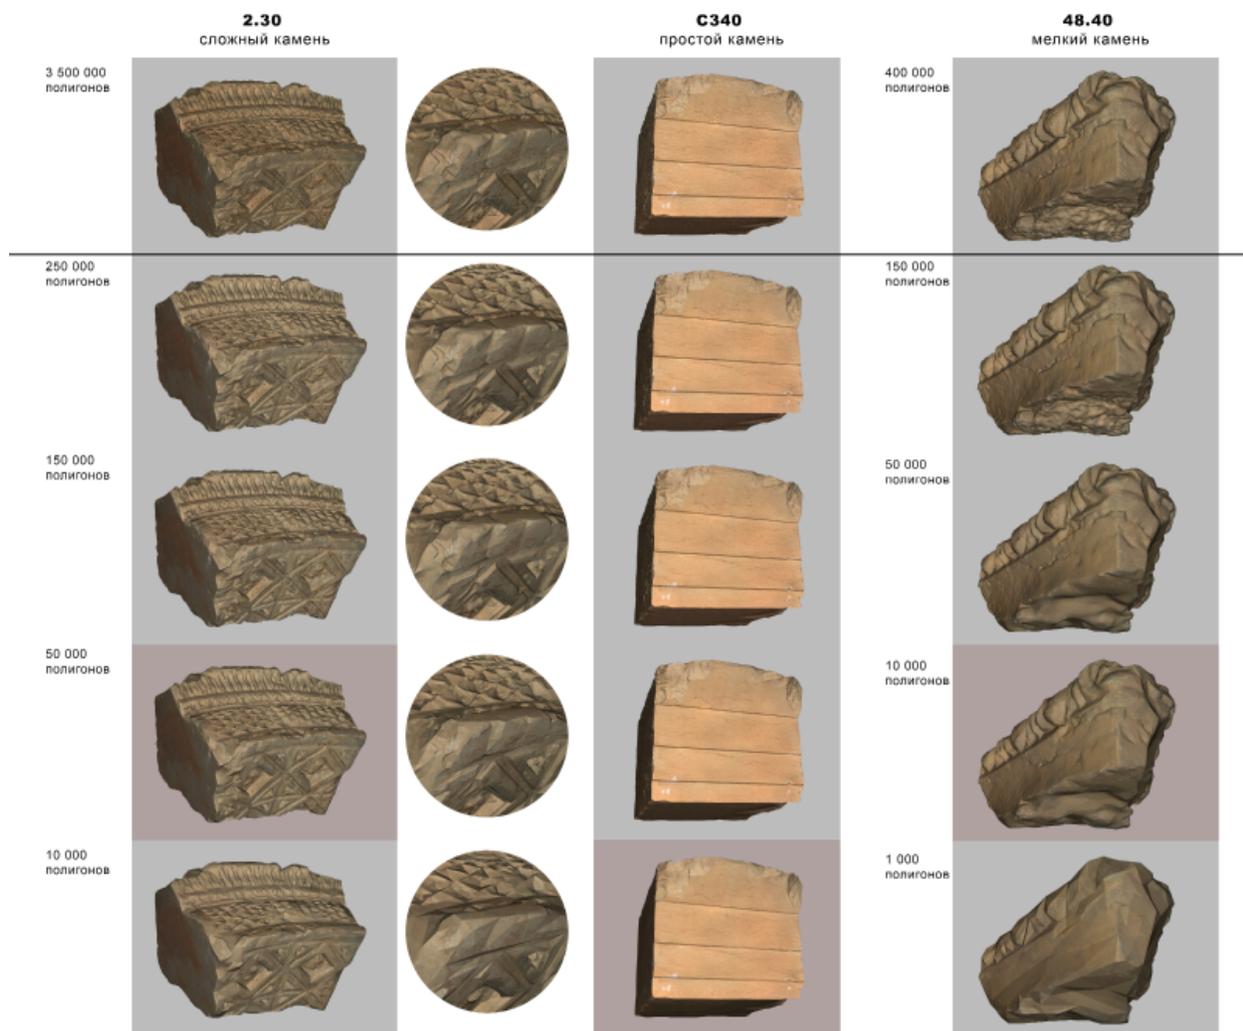
Рис. 5. Схема упрощения моделей камней
 Fig. 5. Stone block models simplification outline

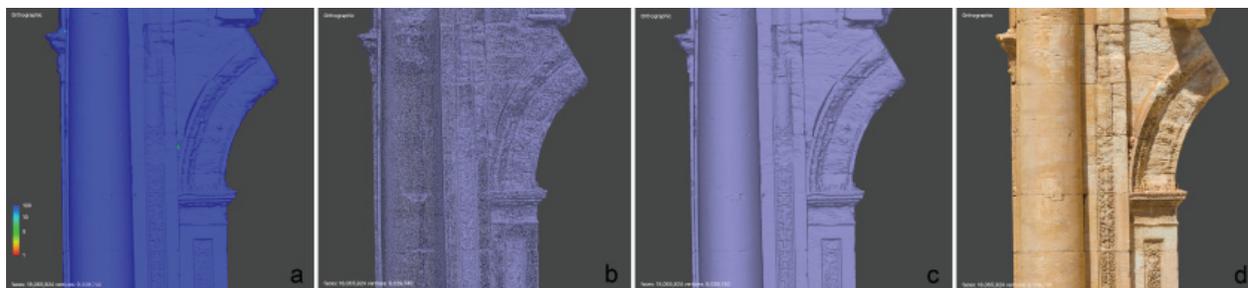
Рис. 6. Модель устоявших конструкций Арки с расчетами достоверности
Fig. 6. The model of the standing structures of the Arch with mesh confidence indication

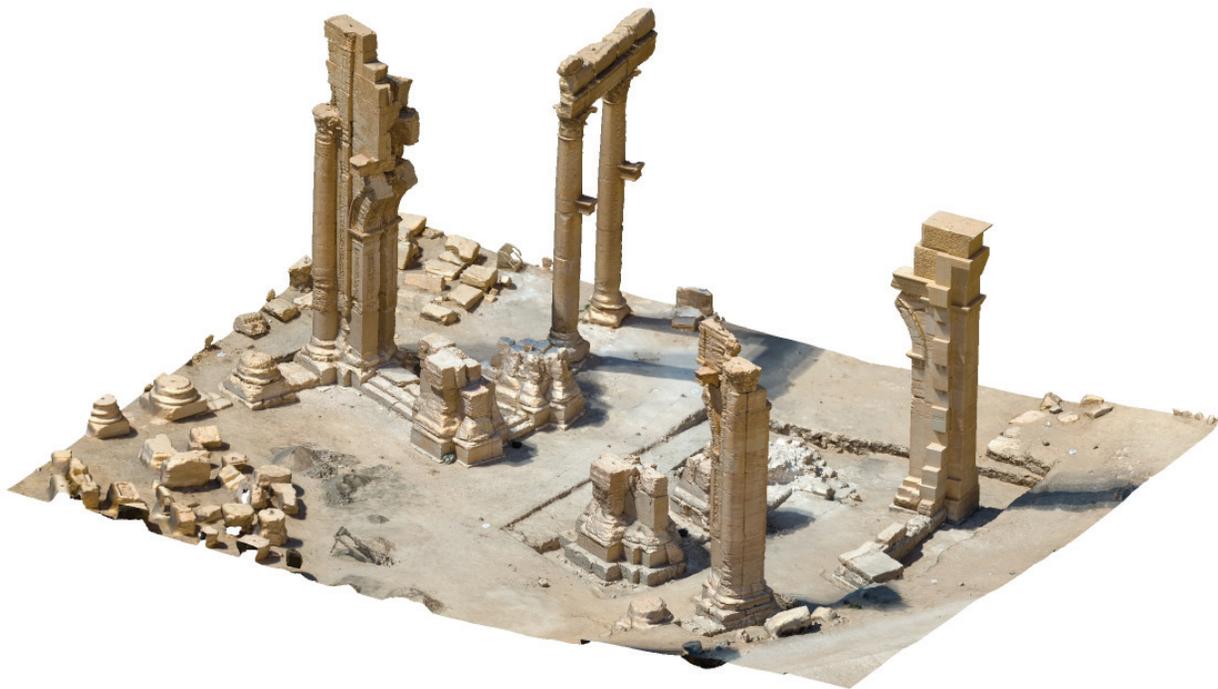
*Рис. 1. 3D-модель уцелевших пилонов
Fig. 1. 3D model of the surviving pylons*

study (Абамелек-Лазарев, 1884; Соловьева и др., 2017; 2019; Соловьева, 2021). High-quality survey provides us with a complete understanding of the current state of the Triumphal Arch. The result of working with photogrammetry was the development of a detailed 3D-model with an accurate geodetic positioning. The result is high quality data, textured polygonal models and orthophoto images generated from them, used to create architectural drawings. The built volumetric-spatial model (Fig. 1) became the basis for designing architectural drawings and preparing reporting drawing documentation. Visualizations of the Arch pylons views for building facade drawings, a top view for plan drawing (Fig. 2), the Arch pylons views for building facade drawings (Fig. 3–5), as well as axonometric views (Fig. 6; 7) for drawings representing the Arch of Palmyra in volume, were derived from the model. The result visualizations were subsequently delivered to the team of architects who, in their turn, worked at the stage of planning the measurement work and fixation using 3D-models.

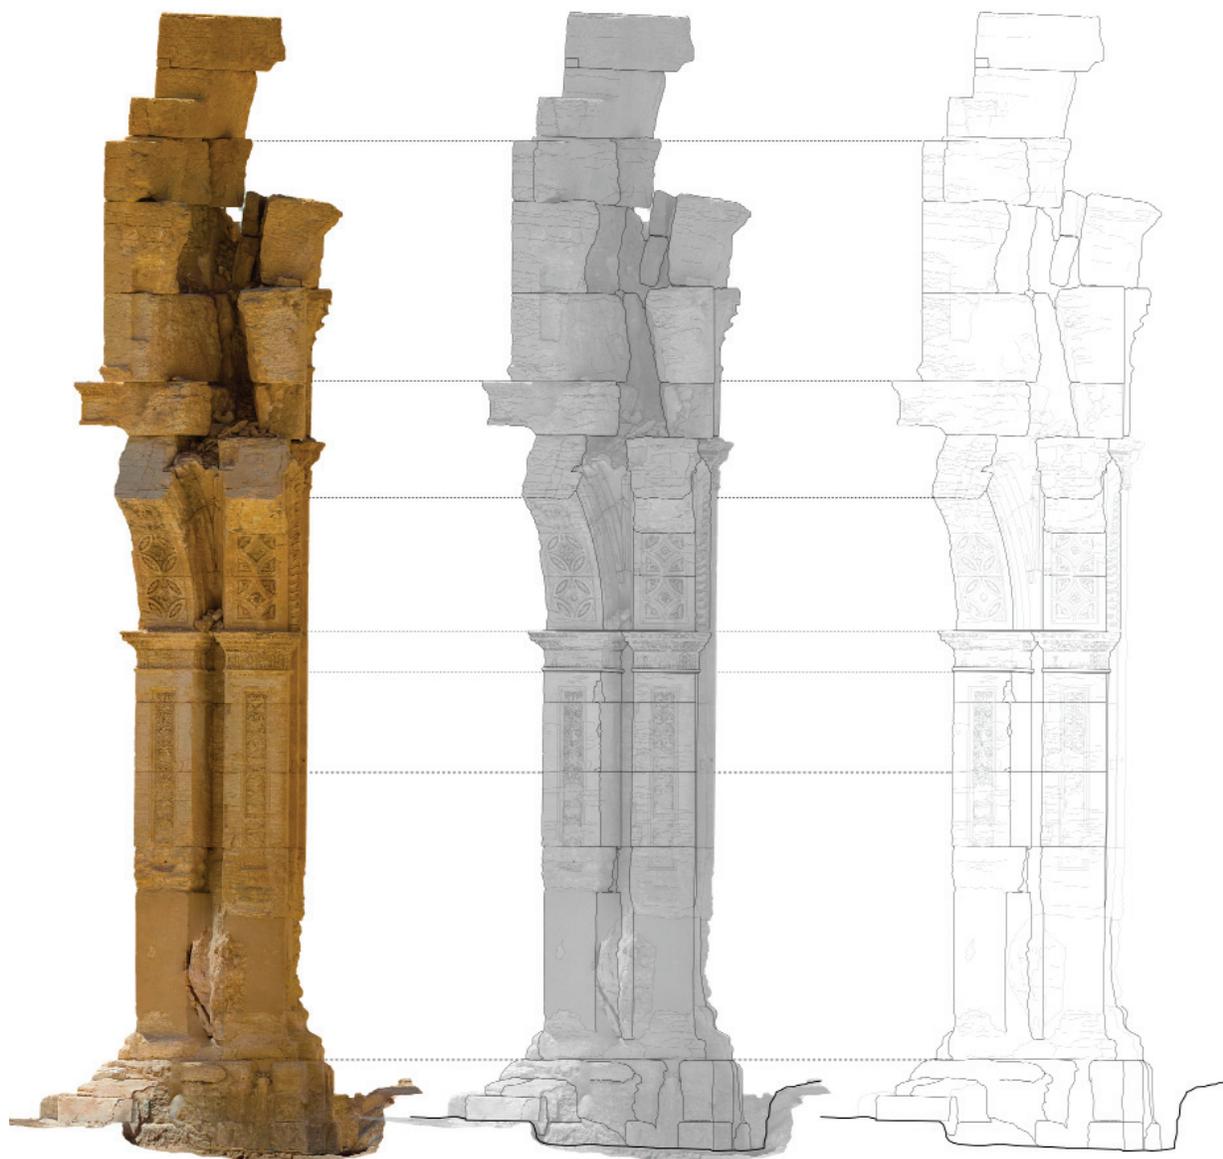
Рис. 4. Фасад пилона D. Перевод ортофотоснимка модели в чертеж
Fig. 4. Facade of the pylon D. Converting the orthophoto from the model into a drawing

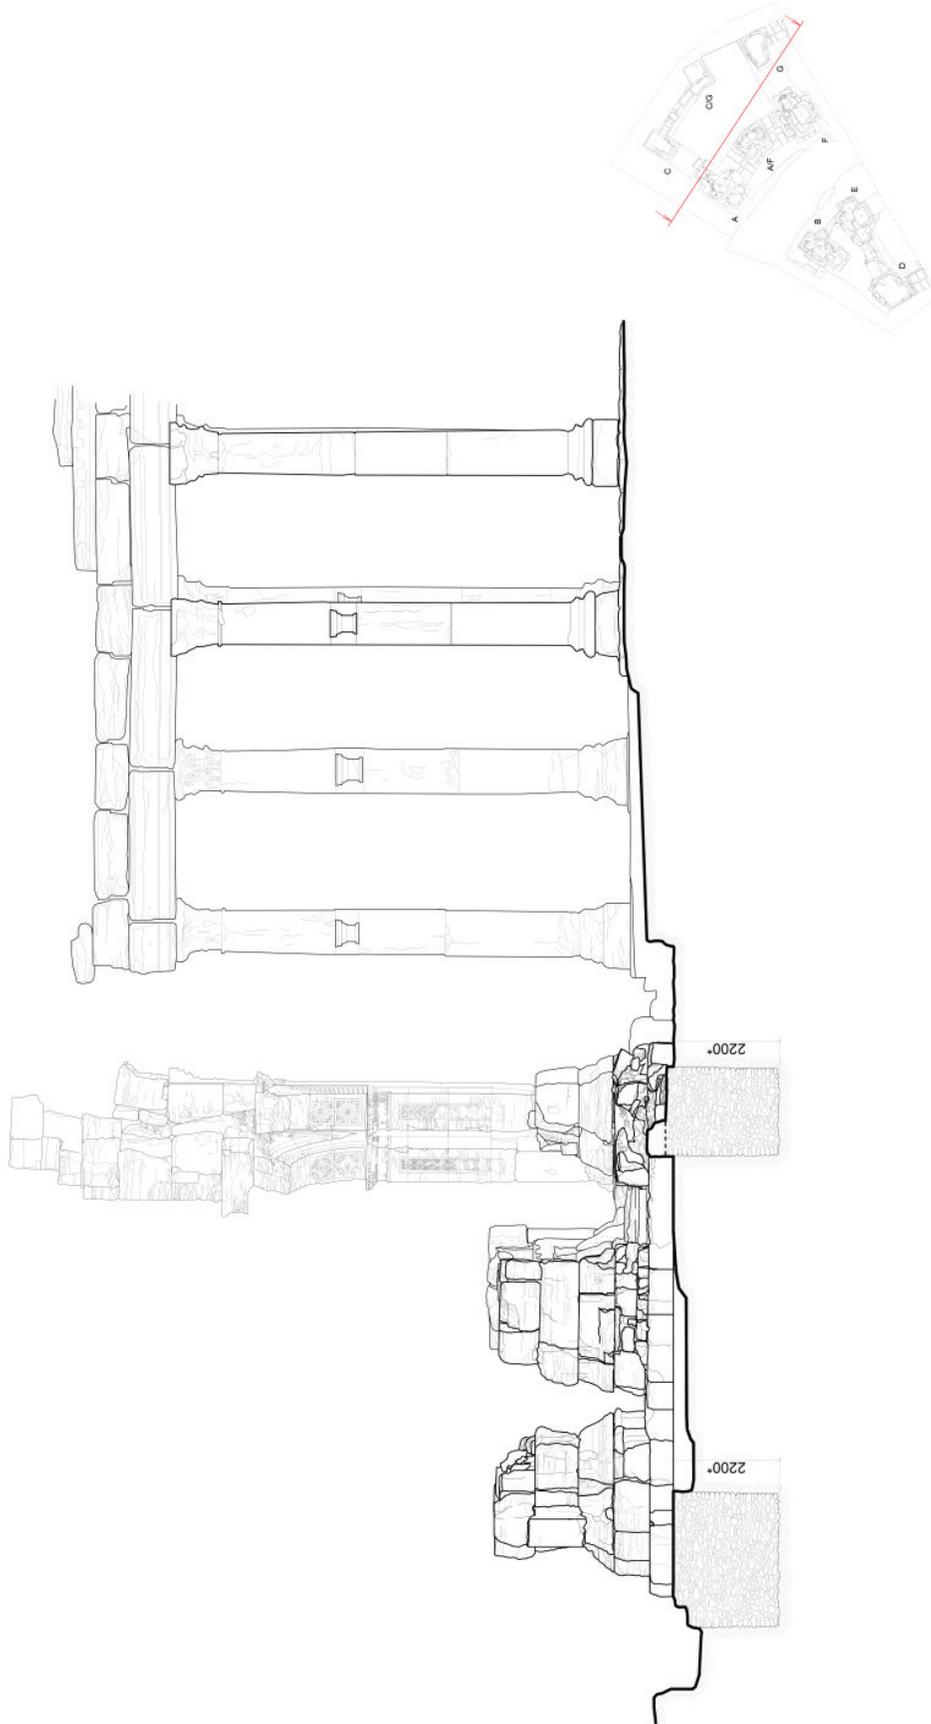
Рис. 8. Чертеж фасада пилонов F/A со схемой фундамента
Fig. 8. Drawing of the facade of the F/A pylons with a foundation scheme

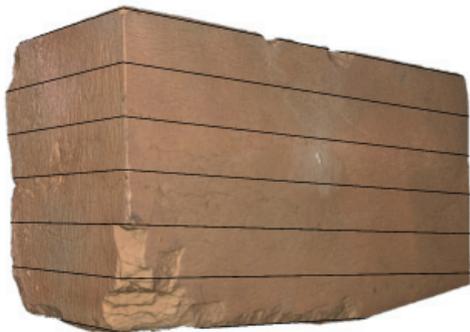
Рис. 16. Поиск блоков, признак 6.
Ориентация стилолитовых швов
Fig. 16. Search for blocks, feature 6.
Orientation of stylolite seams

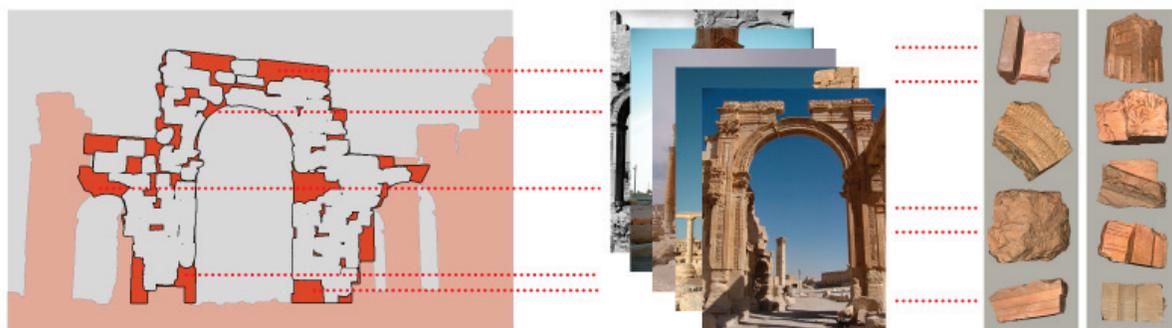
Рис. 18. Поиск блоков, признак 8. Инверсионный поиск блоков
Fig. 18. Search for blocks, feature 8. Inverse search for blocks

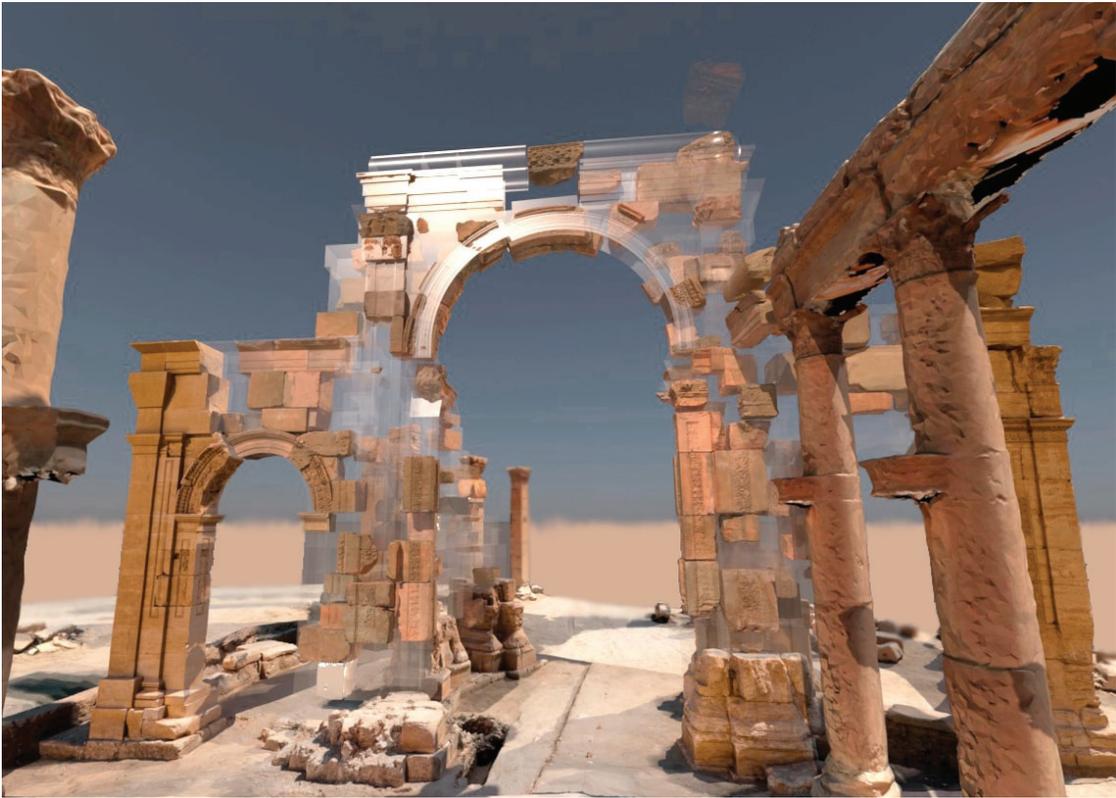
Рис. 20. Визуализация обнаруженных камней Арки. Вид 2
Fig. 20. Visualization of the discovered stones of the Arch. View 2

К моменту написания статьи опознано 168 фрагментов Триумфальной Арки, результат данной работы собран в компьютерной программе по объемному моделированию Autodesk 3ds Max (рис. 19–23). Работы по идентификации продолжаются. Для более точного позиционирования отсканированных упавших камней в пространстве Арки создана новая трехмерная модель ее состояния до взрыва. Модель создавалась в программе Blender 3D методом полигонального мультиреференсного моделирования – процесс создания трехмерной модели с одновременным обращением к нескольким разнотипным референсам. Основными исходными данными стал банк фотографий Арки до взрыва. Фотографии были отсортированы

At the time of the article, 168 fragments of the Triumphal Arch have been identified, the result of this work is collected in the Autodesk 3ds Max computer program for 3D modeling (Fig. 19–23). The identification work is continuing. For more exact positioning of the scanned fallen stones in the space of the Arch a new three-dimensional model of its condition before the blast was created. The model was created in the Blender 3D program by the method of polygonal multireference modeling – the process of creating a three-dimensional model with simultaneous reference to several different types of references. The main source data was a bank of photos of the Arch before the blast. The photos were sorted into the following classes: 1) priority of perspective; 2) presence or absence of Exif data (Exchangeable Image File Format); 3) resolution, degree of compression of images and their visible distortions. The basis of the reconstructed three-dimensional model was a model of the surviving pylons of the Arch, obtained by photogrammetry. Virtual cameras were placed relative to and around it in the three-dimensional scene, so as to correspond to the gathered photographs of the state of the Arch before the blast in terms of their perspective and angles of inclination in space, and the distortions of the focal length and perspective were determined (Fig. 24).

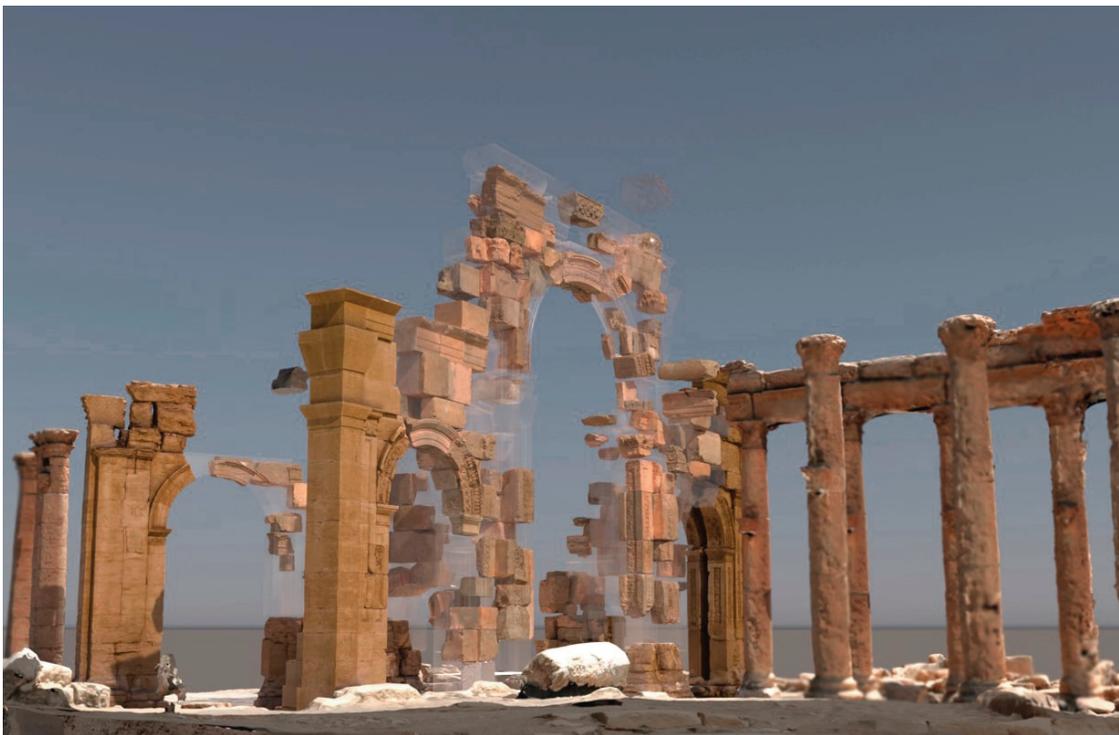
Рис. 21. Визуализация обнаруженных камней Арки. Вид 3
Fig. 21. Visualization of the discovered stones of the Arch. View 3

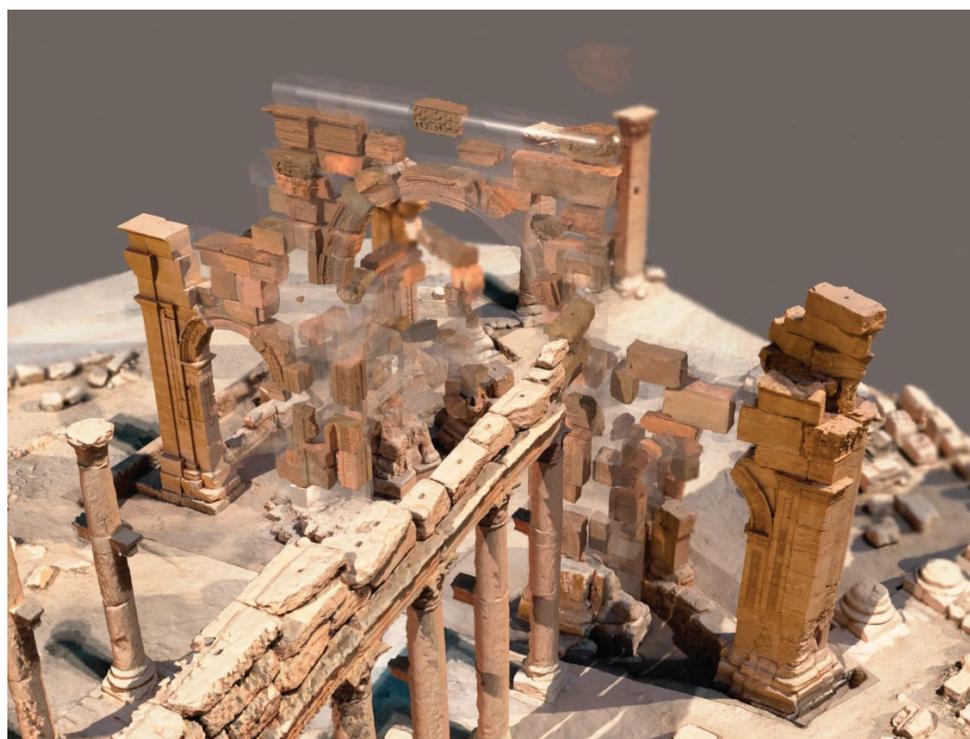
Рис. 23. Визуализация обнаруженных камней Арки. Вид 5
Fig. 23. Visualization of the discovered stones of the Arch. View 5

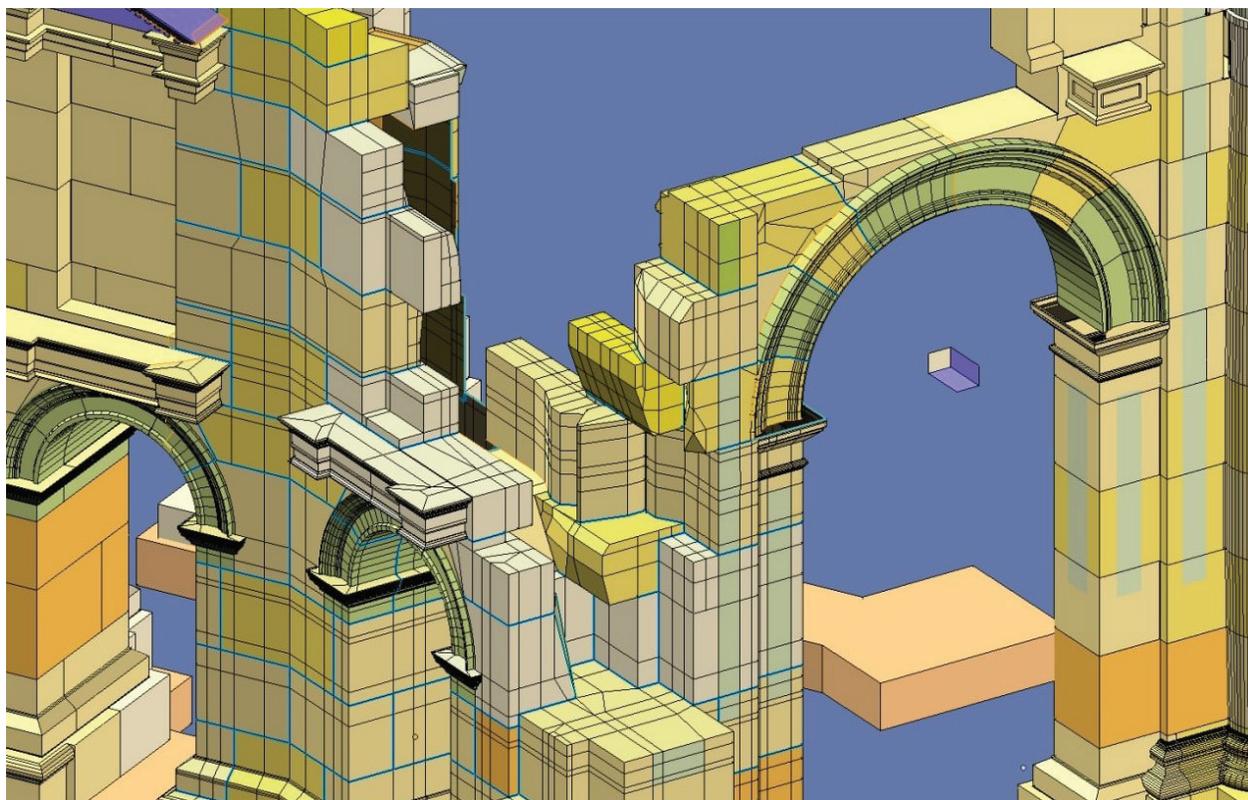
Рис. 25. Трехмерная модель состояния Арки до взрыва
Fig. 25. Three-dimensional model of the state of the Arch before the explosion

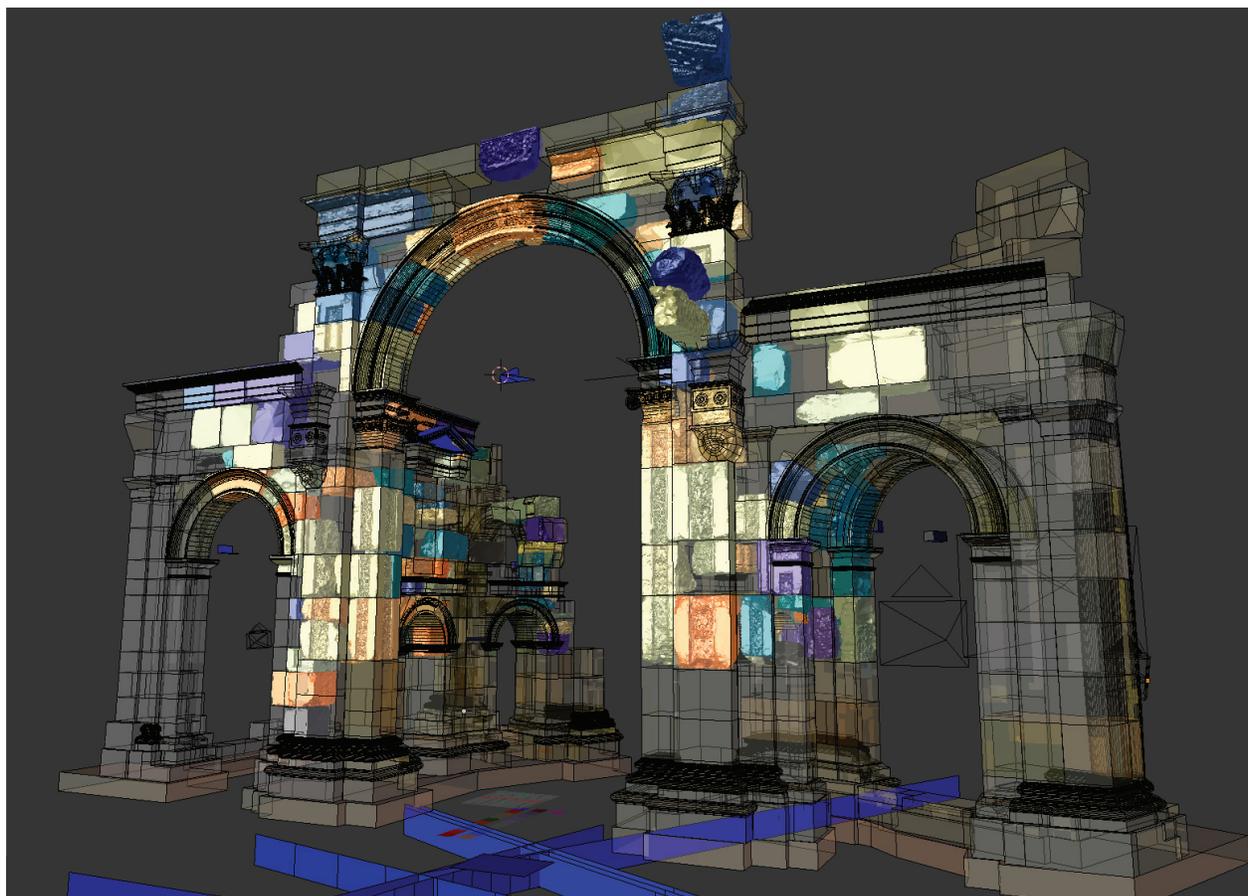
Рис. 27. Выравнивание отсканированных каменных блоков и модели состояния Арки до взрыва
 Fig. 27. Alignment of the scanned stone blocks and the model of the state of the Arch before the explosion

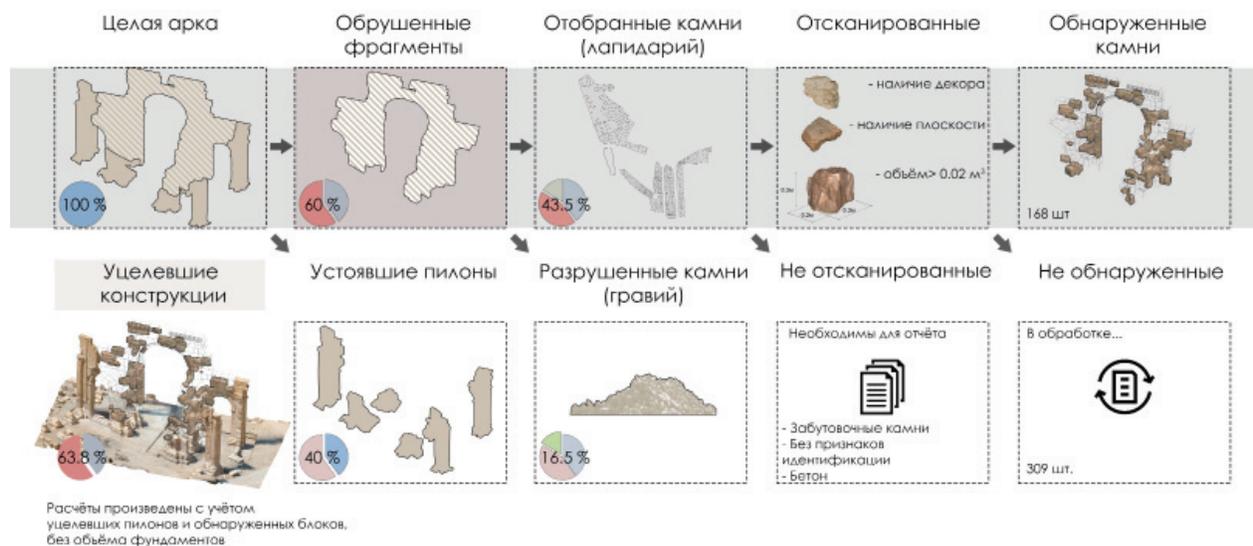
Рис. 28. Анализ данных в программе по BIM-проектированию
Fig. 28. Data analysis in the BIM software

At the moment, the following information on the current state of the Arch and its fragments has been received: the whole Arch is 354.67 cubic m – 100 %; the surviving pylons are 143.29 cubic m – 40 %; the collapsed structures are 211.38 cubic m – 60 %; the destroyed and filling stones are 56.9 cubic m – 16 %; the stones in the lapidary are 154.48 cubic m – 44 %; the identified stones are 83.20 cubic m – 23 %; the surviving structures (pylons and certain stones) are 226.49 cubic m – 64 % (Fig. 28).

На данный момент получена следующая информация по состоянию Арки и ее фрагментов на сегодняшний день: вся Арка 354,67 куб. м – 100 %; уцелевшие пилоны 143,29 куб. м – 40 %; обрушенные конструкции 211,38 куб. м – 60 %; разрушенные и забутовочные камни 56,9 куб. м – 16 %; камни в лапидарии 154,48 куб. м – 44 %; распознанные камни 83,20 куб. м – 23 %; уцелевшие конструкции (пилоны и определенные камни) 226,49 куб. м – 64 % (рис. 28).
