БЮЛЛЕТЕНЬ

**ПАЛЬМИРА. ТРИУМФАЛЬНАЯ АРКА
PALMYRA. TRIUMPHAL ARCH**

№ 13

RESCUE ARCHAEOLOGY

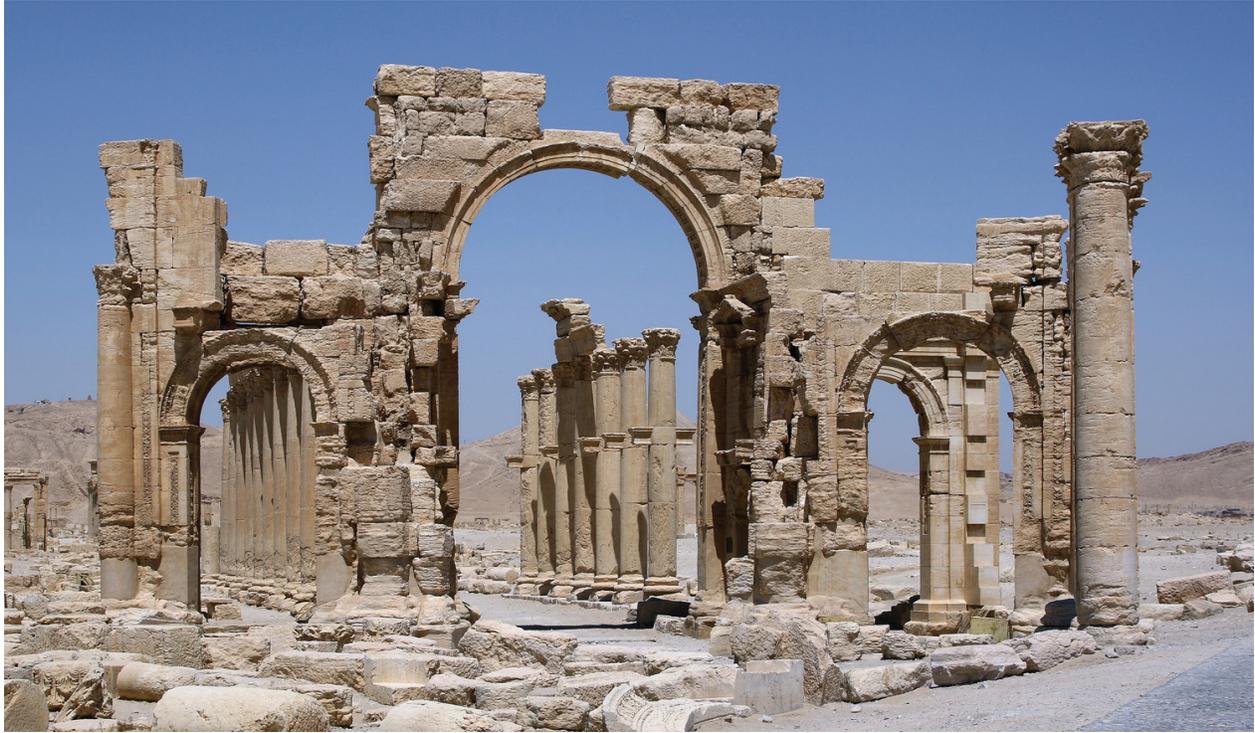
Рис. 1. Центральная часть Арки. Вид до взрыва
Fig. 1. The central part of the Arch. View before the explosion

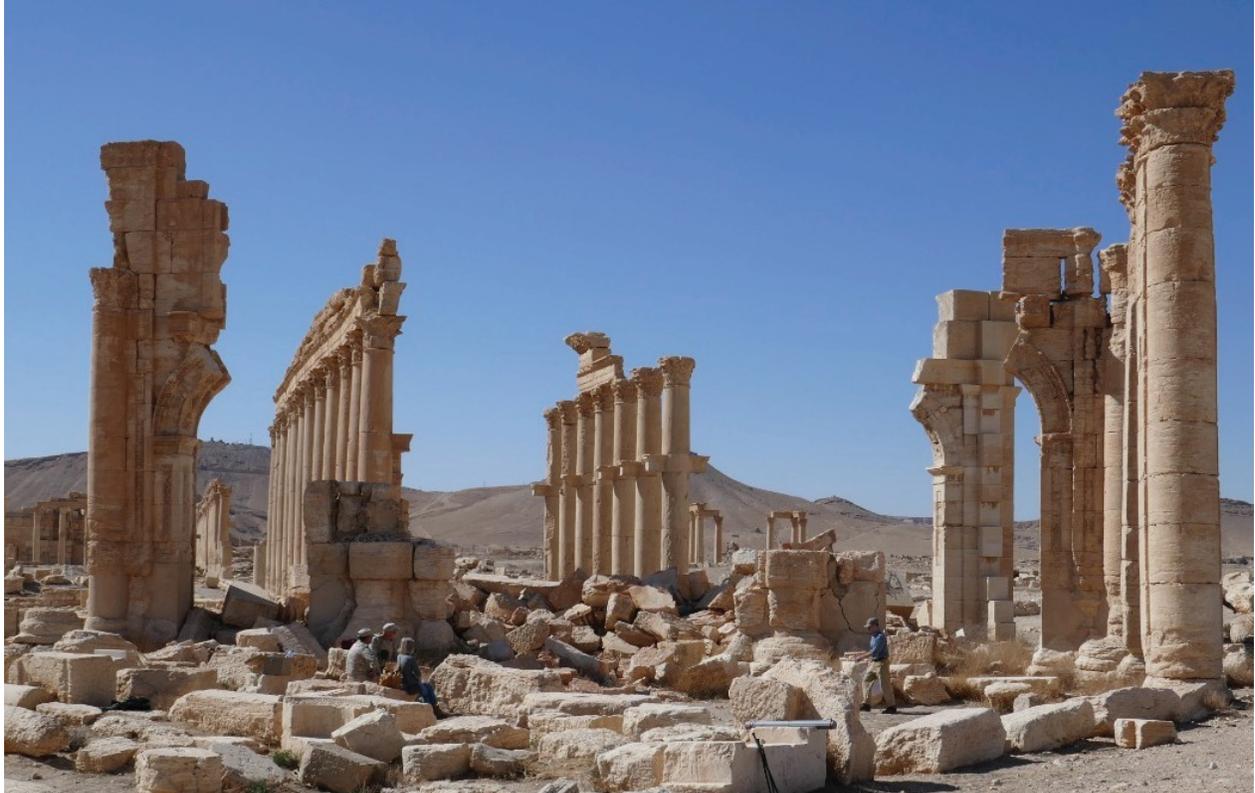
Рис. 2. Центральная часть Арки. Вид после взрыва
Fig. 2. The central part of the Arch. View after the explosion

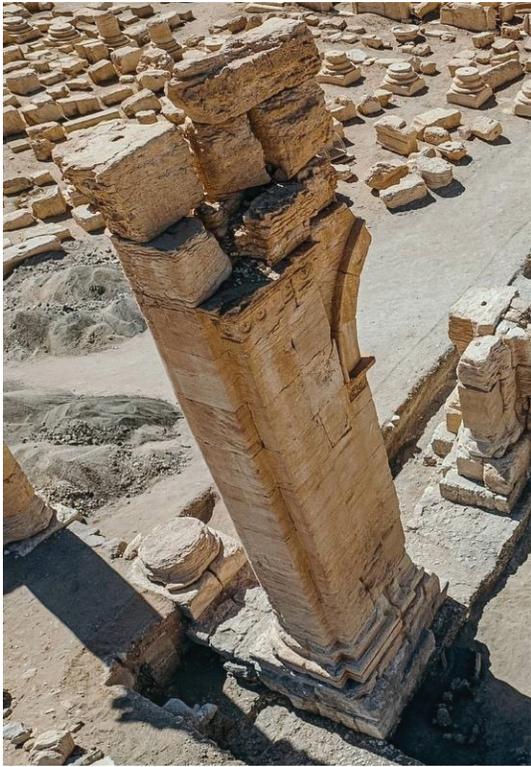
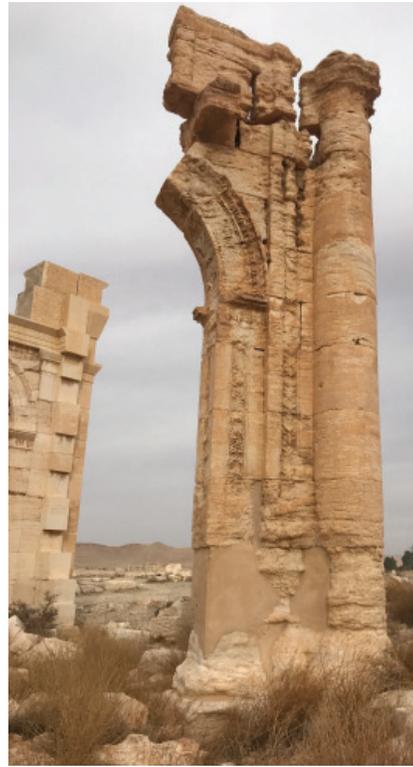
Рис. 5. Пилон G: 1 – вид с северо-востока; 2 – вид с востока
Fig. 5. Pylon G: 1 – view from the northeast; 2 – view from the east

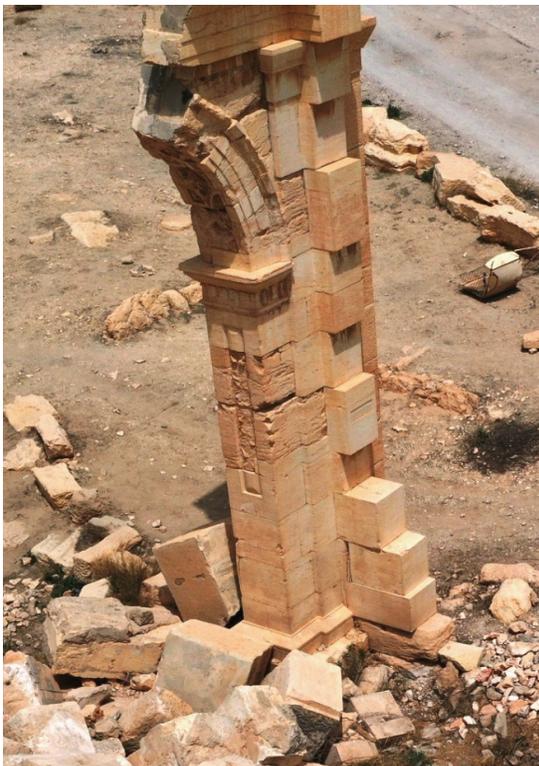
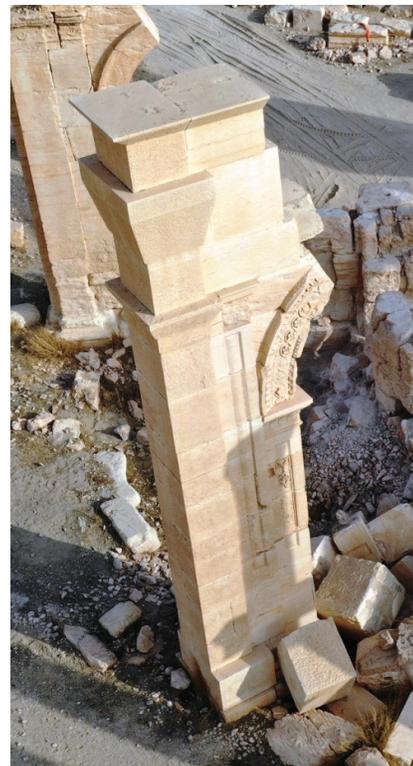
Рис. 6. Пилон С: 1 – вид с юга; 2 – вид с северо-запада
Fig. 6. Pylon C: 1 – view from the south; 2 – view from the northwest

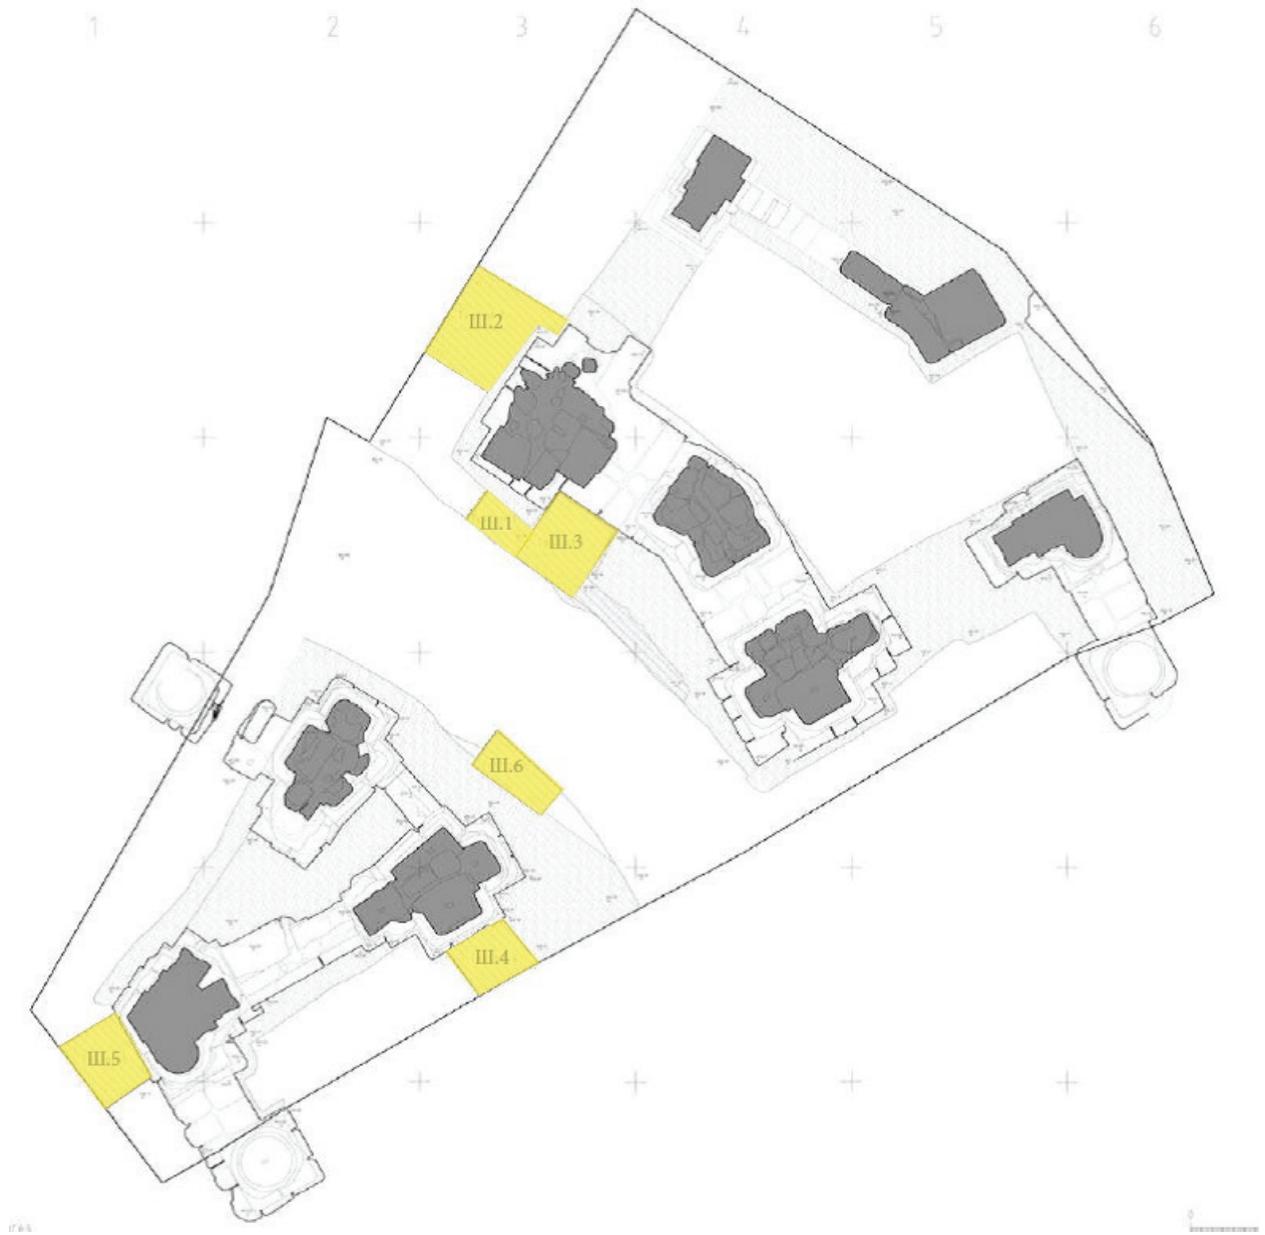
Рис. 7. Схема шурфов осенью 2022 г.
Fig. 7. Scheme of test-pits made in autumn 2022

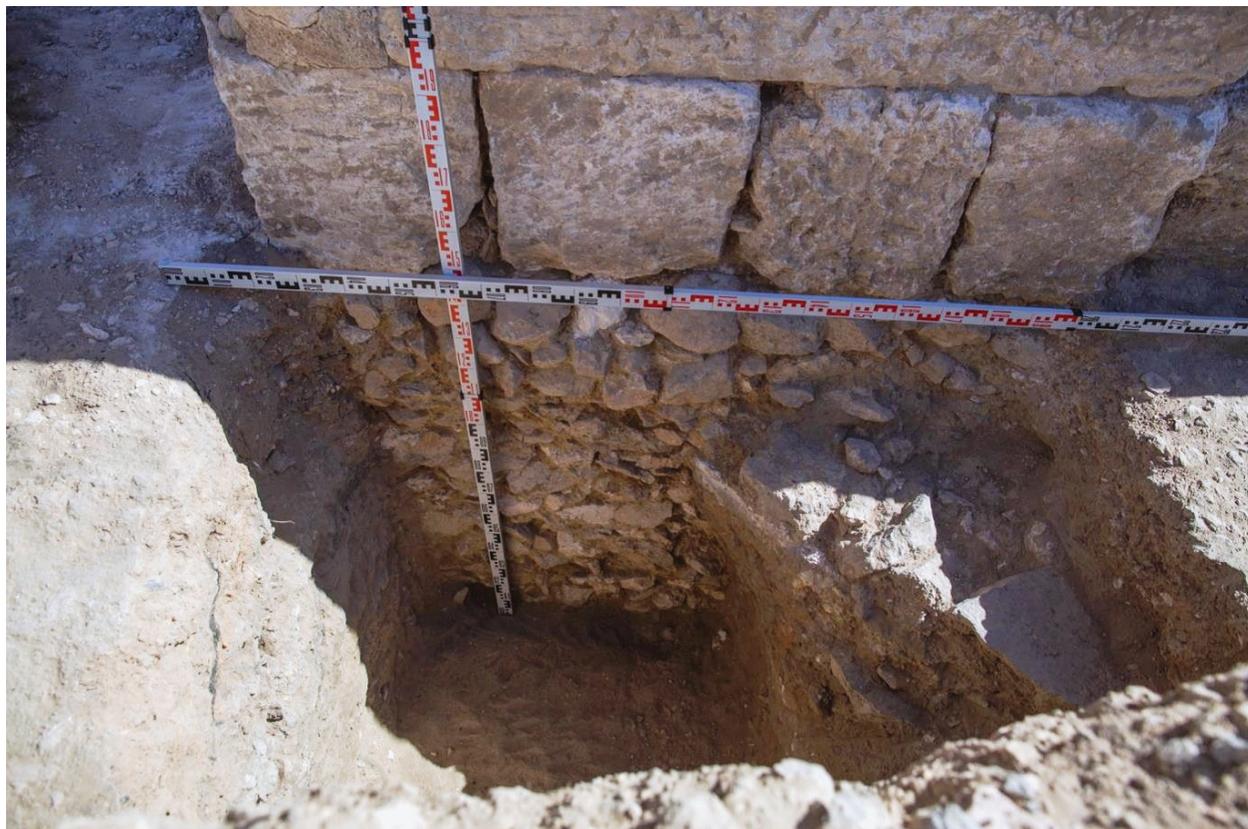
Рис. 8. Шурф у пилона D. Вид с юго-запада
Fig. 8. Testpit at pylon D. View from the southwest

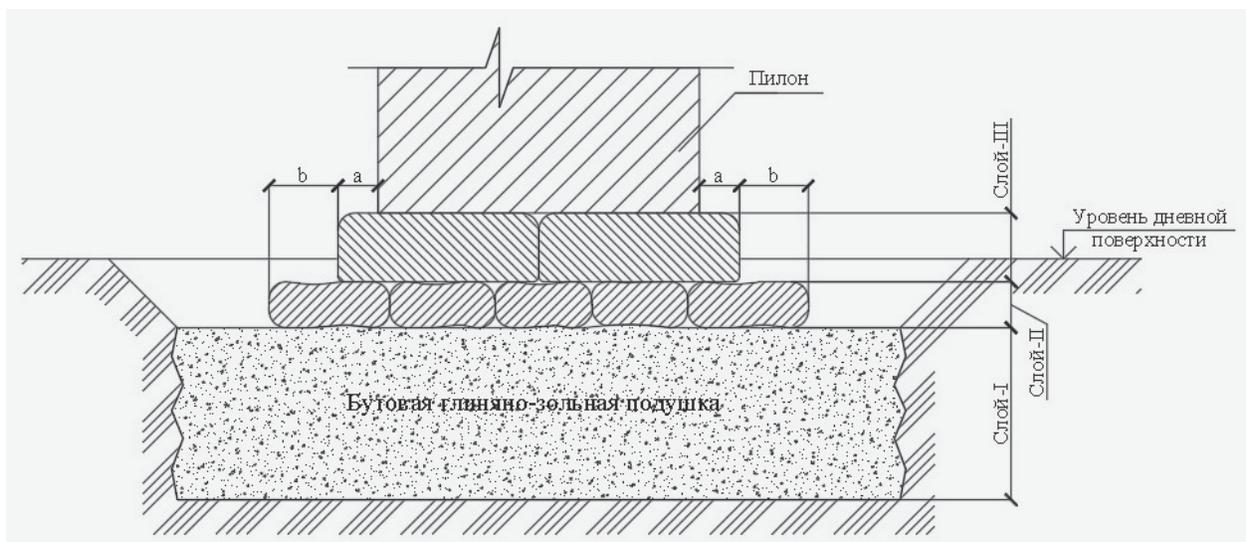
Рис. 9. Реконструированная общая схема устройства фундамента пилона: Слой-I; Слой-II; Слой-III;
уступ a шириной 0,10–0,15 м; уступ b шириной 0,10–0,40 м
Fig. 9. Reconstructed general layout of the pylon foundation: Layer-I; Layer-II; Layer-III; ledge a – 0.10–0.15 m wide;
ledge b – 0.10–0.40 m wide

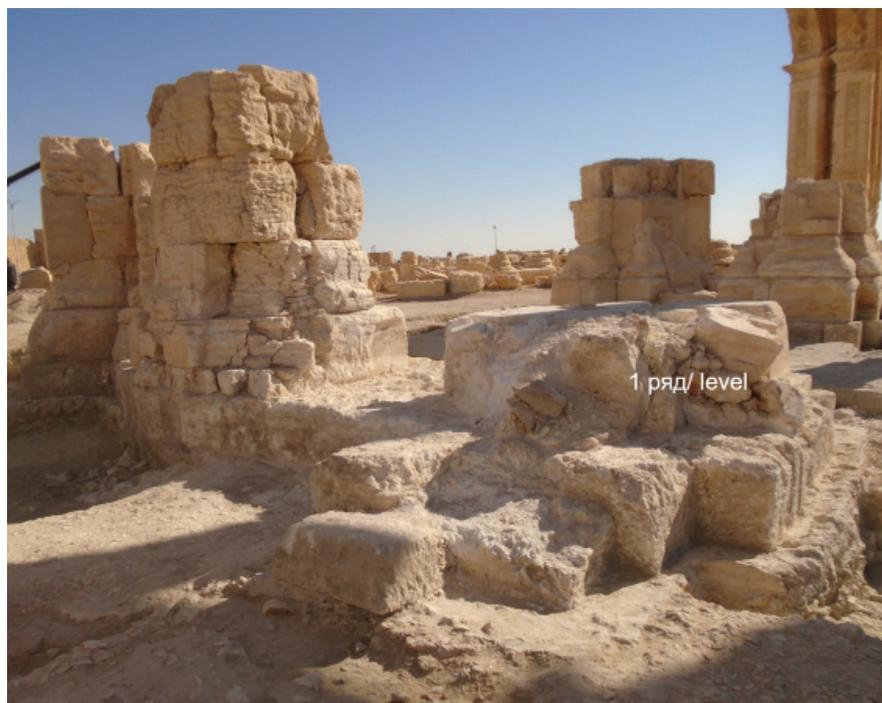
Рис. 4. Пилон E
Fig. 4. Pylon E

1 ряд блоков разбирается.
Исследование фундаментных
блоков

The 1st level of blocks is being
disassembled.
Research of foundation
blocks

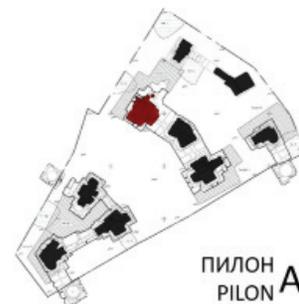
Рис. 5. Пилон А
Fig. 5. Pylon A

(юго-восточный и юго-западный углы); 2) 2-й ряд – коронки на блоки юго-западного, северо-восточного, северо-западного углов; 3) 3-й ряд – коронка на блок северо-западного угла и новый камень на юго-западный угол.

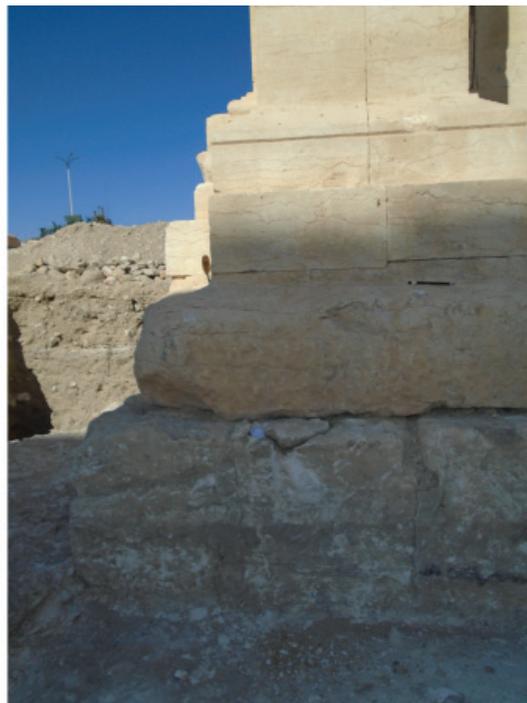
Проверка фундаментного блока с Ю/В стороны по причине термобарического воздействия

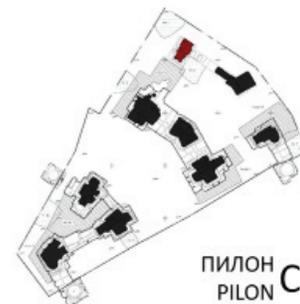
Рис. 8. Пилон С
Fig. 8. Pylon C

Inspection of the foundation block from the S/W side due to thermobaric effects

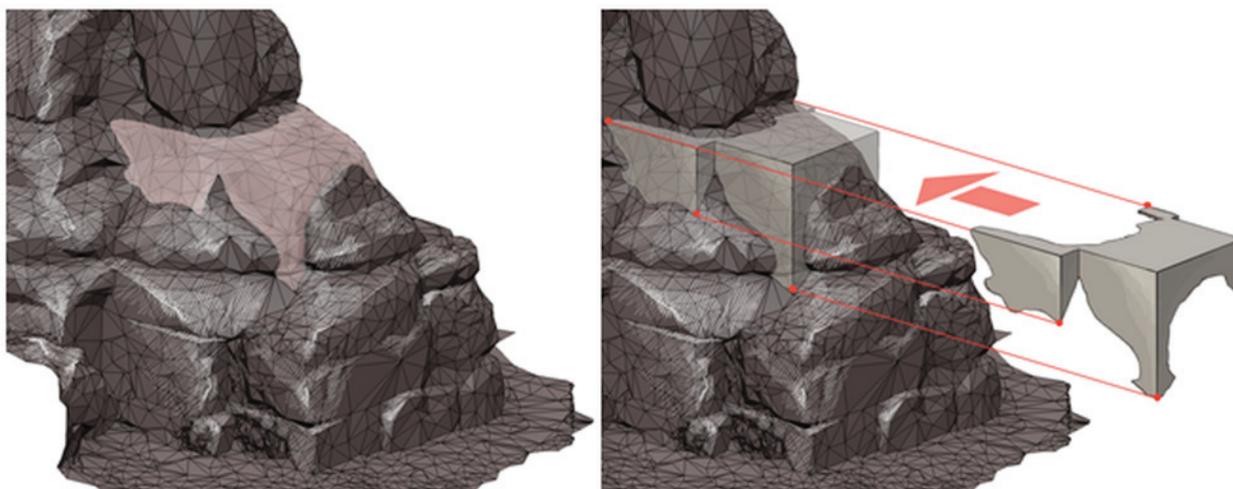
Рис. 10. Формообразование коронок на «родные» каменные блоки. Необратимый метод
Fig. 10. Formation of crowns on original stone blocks. Irreversible method

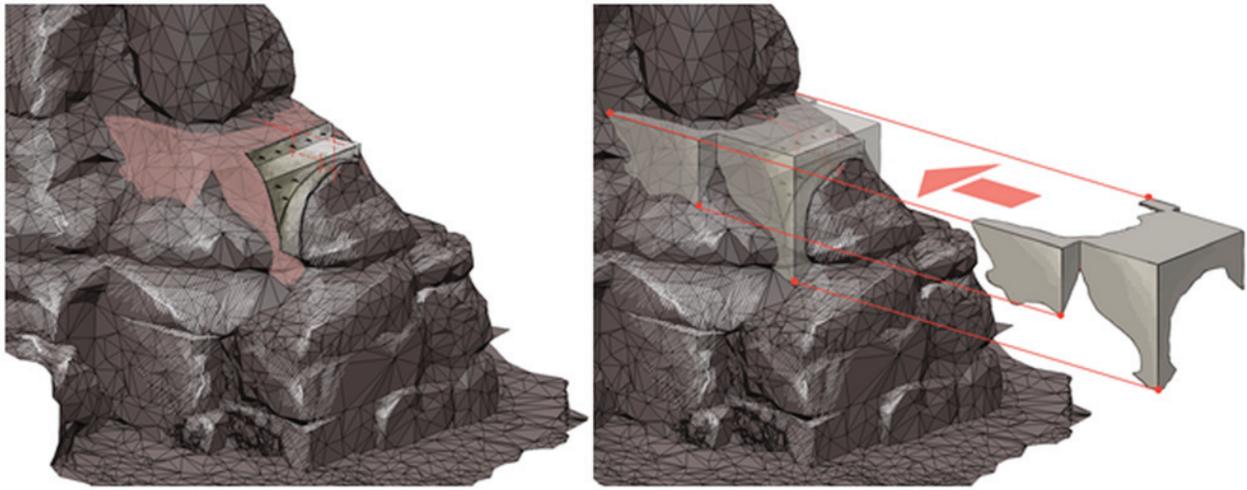
Рис. 11. Формообразование коронок на «родные» каменные блоки. Обратимый метод
 Fig. 11. Formation of crowns on original stone blocks. Reversible method

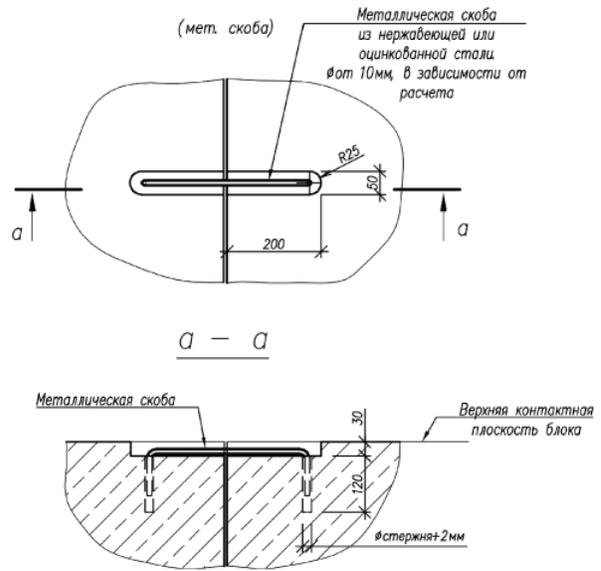
Рис. 15. Предложение по конструктивной связи каменных блоков из соображений сейсмической устойчивости. Указание на материал (металл) условно

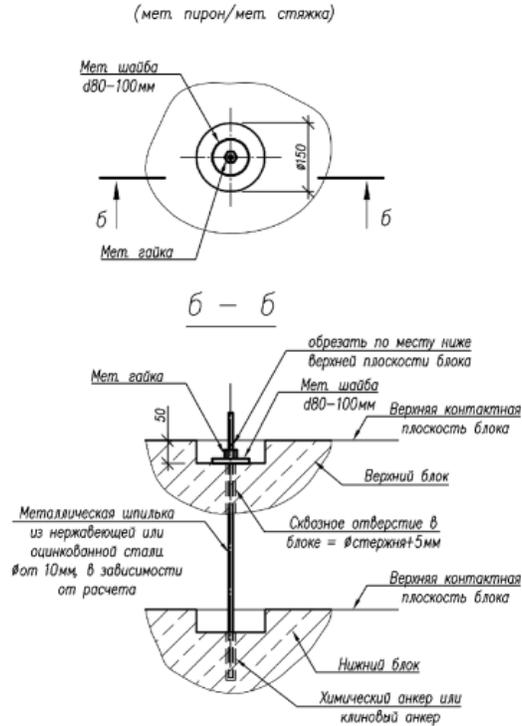
Рис. 16. Предложение по конструктивной связи каменных блоков из соображений сейсмической устойчивости. Указание на материал (металл) условно

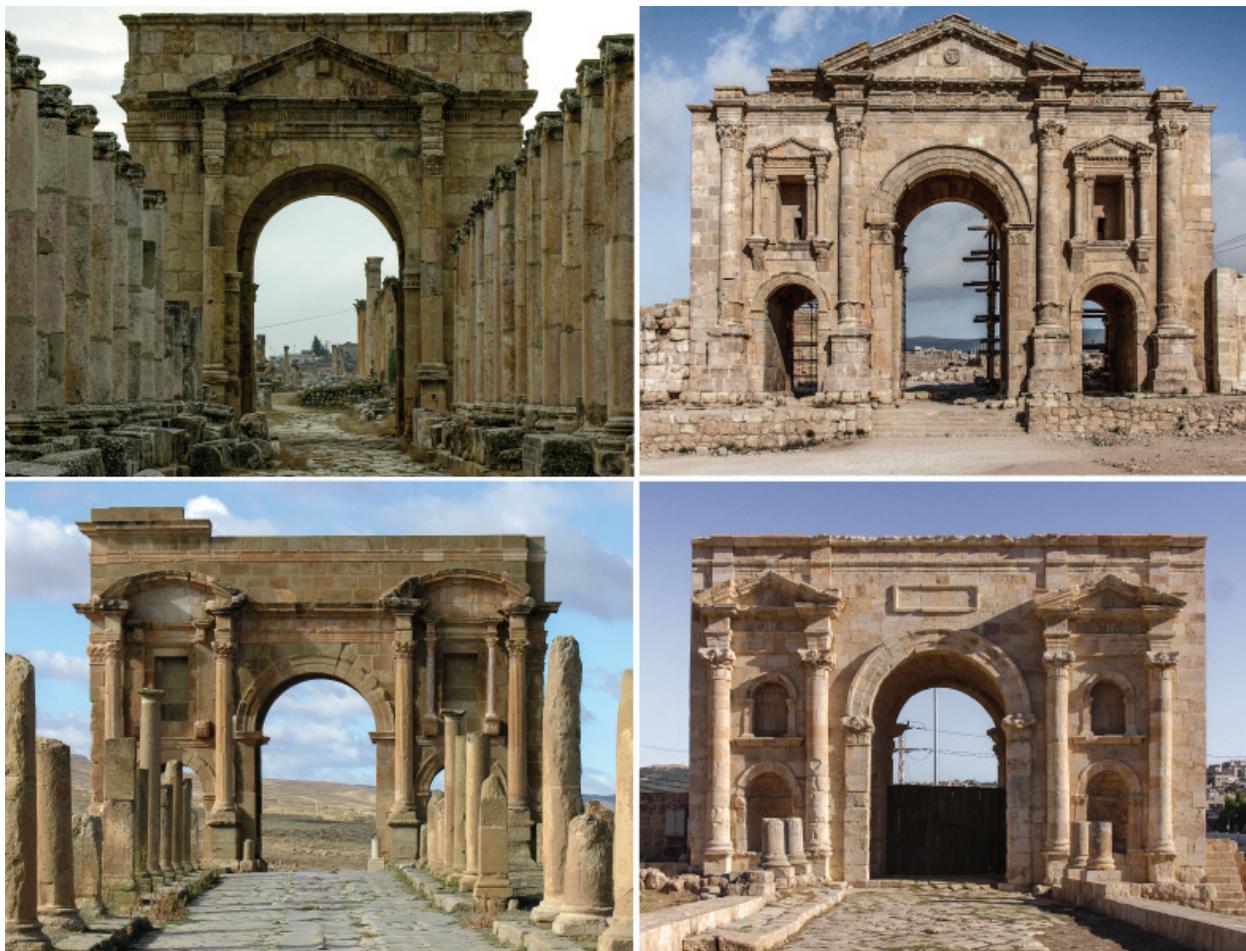
Рис. 5. Арка-тетрапилон в Герасе, арка Адриана в Герасе, арка в Тимгаде, Северные ворота Герасы
 Fig. 5. Tetrapylon arch in Gerasa, Hadrian's arch in Gerasa, arch in Timgad, Northern gate of Gerasa

At first glance, the original appearance of the Triumphal Arch seems largely clear, with its reconstruction version fitting amongst peer monuments from Middle East and North Africa provinces such as Hadrian's Arch, the southern and northern city gates in Gerasa, arches in Tyre, arches in Timgad, *etc.* (Fig. 5), while preserving its characterful and unique features. However, many aspects of the reconstructions available today do not match the measuring and archeological data. The selective nature of graphical images allows to avoid demonstrating problematic and indeterminable aspects that are immediately identified when superimposed on the accurate measurements of the monument's surviving parts or when a 3D digital model of the original condition is built.

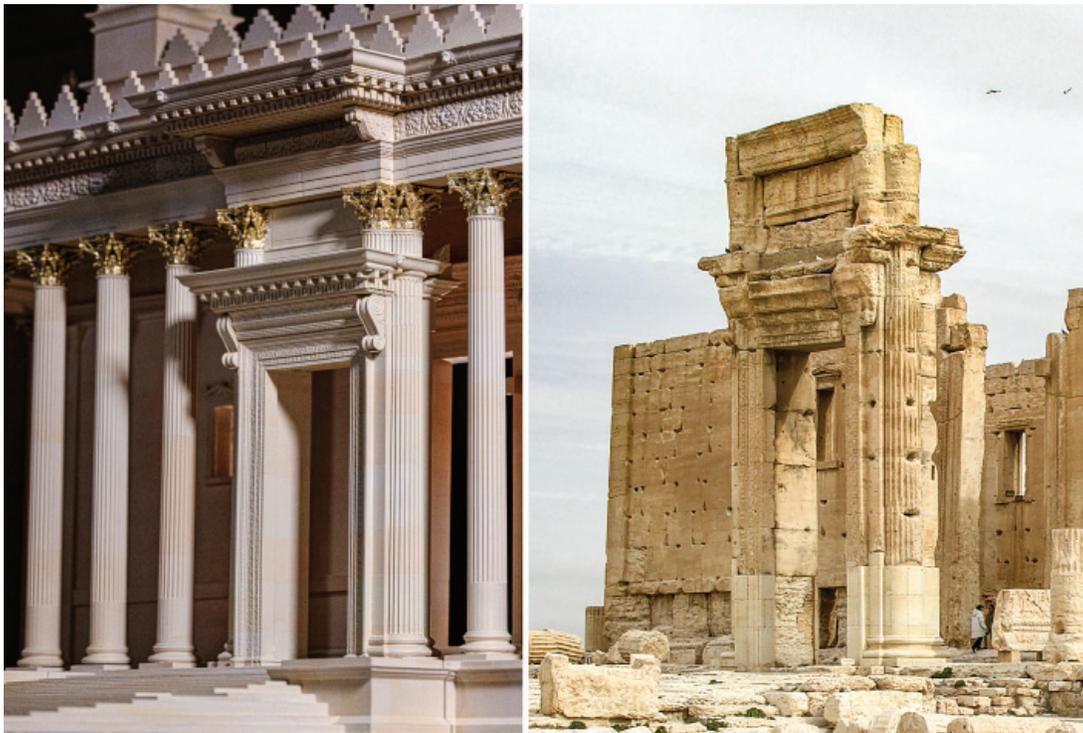
Рис. 6. Портал храма Бэла. Реконструкция первоначального облика и фото с природы
Fig. 6. Portal of the Temple of Bel. Reconstruction of the original appearance and photos from nature

With respect to the composition of the Triumphal Arch, it is deemed appropriate to specify some of the distinctive features of Palmyra architecture that evolved as part of architecture typical of the east of the Roman Empire but featuring strong distinctiveness. Palmyra's architectural school is distinguished, *inter alia*, for an uncommon freedom of using order forms. To all appearances, the foundation for this was provided when Temple of Bel, the first and the largest place of worship in town was built in Palmyra in the first third of the 1st century AD by masters most probably invited from Damascus. The building initially designed as the Classical, late Hellenistic peripter of the Corinthian order turned out to be radically transformed in conformity with the requirements of the local Semitic cult (Seyrig *et al.*, 1975). One of the most significant modifications consisted in moving the temple entrance to the western, lateral side of the cella, which resulted in placing the monumental portal directly into the structure of the pteron colonnade. To build in the entrance a technique was used that can be called the collaging, overlaying or superposition of certain order forms on the others. The portal was built into the pteron colonnade in such a way that one of the columns was removed, and the triple semi-columns installed on the portal sides, which were located a bit lower than the column capitals were cut off by the cornice of the portal under which only one of these three semi-columns is continued, with the two other columns simply disappearing (Fig. 6).

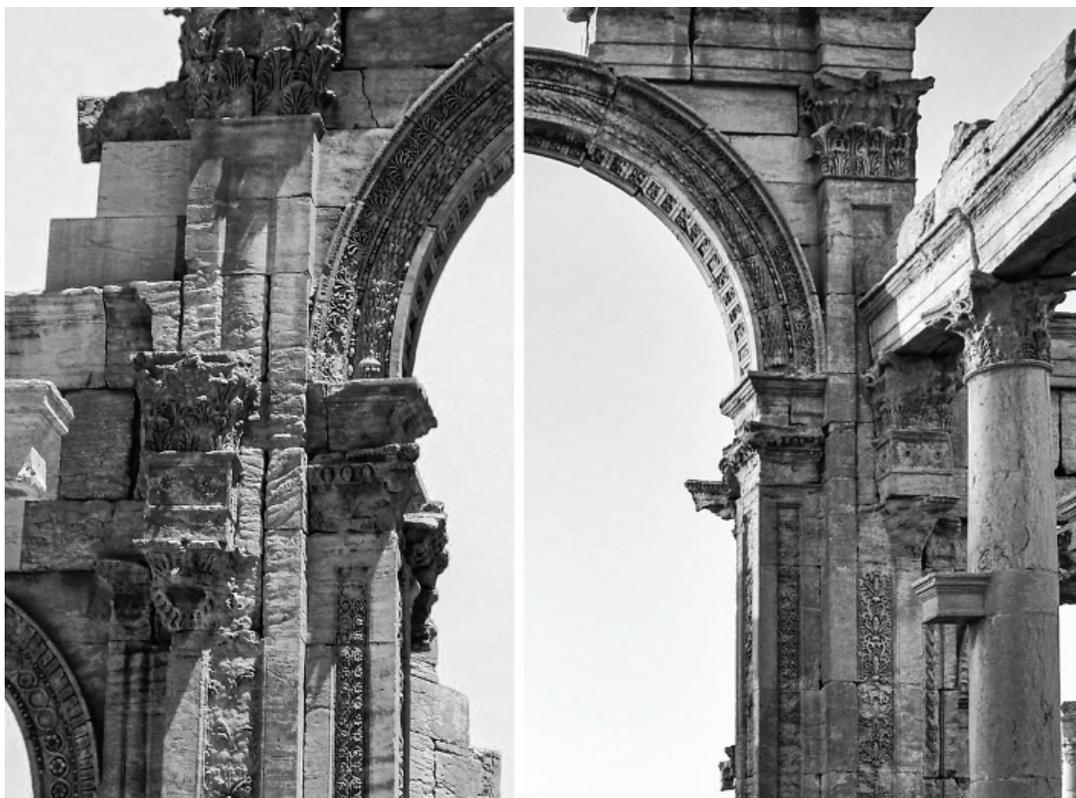
Рис. 7. Консольные капители пилястр северо-западного фасада Арки. Фото с природы
Fig. 7. Console capitals of the pilasters of the northwestern facade of the Arch. Photo from nature

Such collage-type overlapping, and superimposition of order forms proved to be a sought-after solution for intricate composition nodes of the main street and other structures in Palmyra. This technique is used in the composition of the Triumphal Arch consistently and many times. The Arch's order system, save for aediculas with miniature columns, includes three registers: a smaller register framing the lateral arches of the northwest façade; a larger register consisting of ornamented pilasters and supported by them entablature crowing the Arch; and the middle register forming one whole with the colonnades' order. Order elements of different type and scale overlap and superimpose each other, with axes frequently displaced or disturbed. This solution was used, for instance, to adjoin colonnade entablatures to the northwest façade of the Arch. The architrave laid from the nearest column is supported by a strongly extended Corinthian pilaster, which could have provided an absolutely traditional solution if the pilaster would not have been cut off slightly below the column capital, being supported in its turn by a lion-head bracket. The resulting form was superimposed on the pilaster of the Arch's giant order deliberately displaced from its axis (Fig. 7). The entire entablature is thus mechanically attached

ордера Арки с намеренным сдвигом с его оси (рис. 7). Весь антаблемент оказывается механически приставлен прямо к резной поверхности пилястра, а карниз перерезает пилястр почти полностью под самой капителью. Этот же прием повторен по краям юго-восточного фасада, где точно таким же образом и с точно таким же смещением полуколонны ордера колоннады наложены на большие пилястры. По торцам Арки пилястры всех трех размеров последовательно наслаиваются друг на друга. Еще одним проявлением принципа коллажа и аппликации является то, что архивольт центральной арки на обоих фасадах перерезает нижнюю фасцию архитрава большого ордера. Очевидно, что возможность подобных сочетаний следует принимать во внимание при реконструкции утраченных частей памятника.

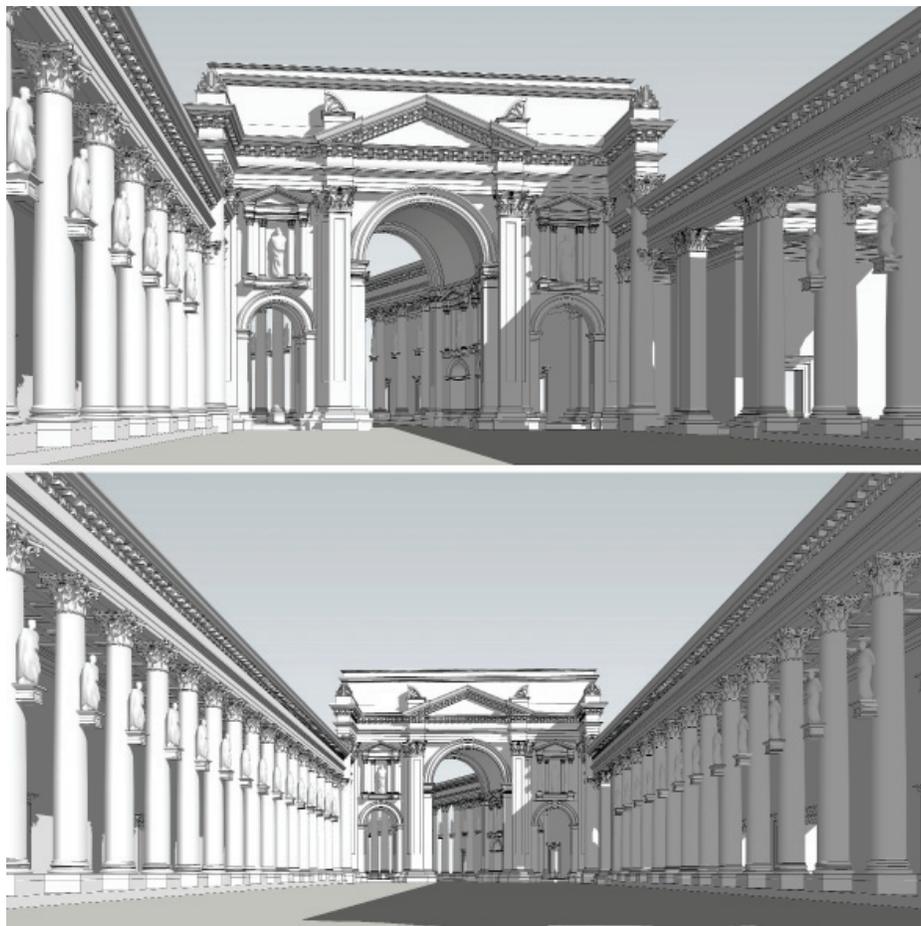
Рис. 10. Реконструкция вида на юго-восточный фасад Триумфальной Арки. Снимки с рабочей трехмерной модели
Fig. 10. Reconstruction of the view of the southeastern facade of the Arc de Triomphe. Pictures from the 3D model

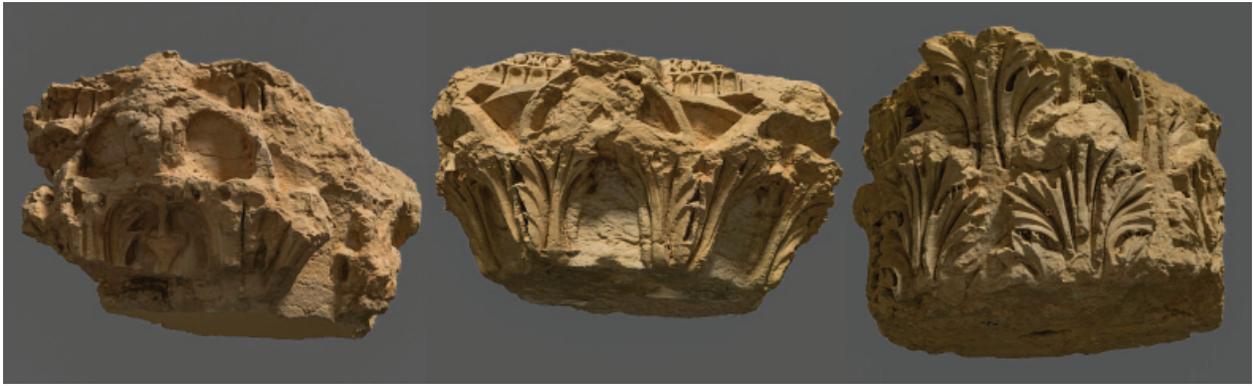
Рис. 13. Части двух круглых коринфских капителей, идентичных по размерам капителям колонн экседры и пилястр большого ордера Арки

Fig. 13. Parts of two round Corinthian capitals, identical in size to the capitals of the exedra columns and pilasters of the large Arch order

identical not only by the pattern but also by the carving manner. Three fragments of two Corinthian capitals were found in Amy's lapidary. By the size, shape and interpretation of acanthus leaves they fully conform both to the exedra column capitals and giant order pilaster capitals of the Arch, and evidently belong to the two columns mentioned above (Fig. 13). The above listed consideration makes it possible to suppose that the columns form an aggregated composition with the southeast façade of the Arch and were adjoined to it with stretches of the entablature above the capitals of the extreme pilasters of the giant order.

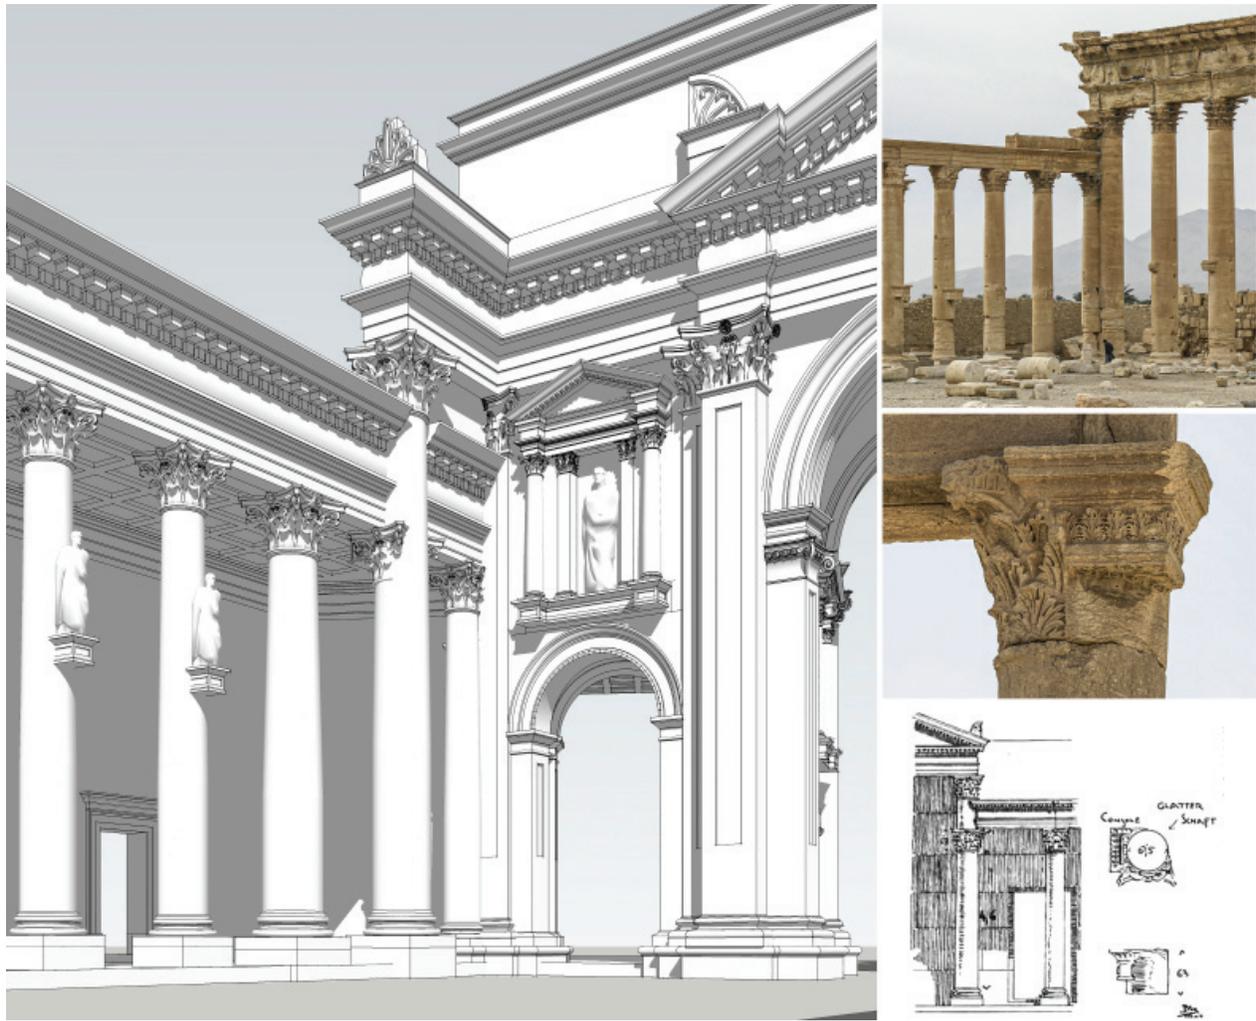
Рис. 14. Композиция примыкания колоннады к краю юго-восточного фасада. Снимок с рабочей трехмерной модели. Сочленение разновысоких колоннад теменоса храма Бэла. Капитель-консоль с северной части Via Magna. Капитель-консоль на стволе колонны (Wiegand, 1932. P. 92–94)

Fig. 14. Composition of the colonnade adjoining to the edge of the southeastern facade. A snapshot from the 3D-model. Conjunction of different height colonnades of the temenos of the Temple of Bel. Console capital from the northern part of the Via Magna. Console capital on a column shaft (Wiegand, 1932. P. 92–94)

Similar node points are encountered several times along Via Magna to the north of the Triumphal Arch. To combine the entablature of a lower column and a higher column, a technique is used that is only typical of Palmyra, whereby the higher column drum at the elevation of the junction with the entablature was left smooth, with its other surface finished as a combination of elements of Corinthian end cap with a projecting bracket. A certain quantity of such blocks was preserved *in situ*, and several other blocks – on the surface. This composition solution is discussed by T. Wiegand when describing the Camp of Diocletian in the western part of the city (Wiegand, 1932. P. 92–94). In our case, probably at the height corresponding to the column capitals of the colonnade, the shaft drums of larger columns also looked similarly. Additional information regarding the adjoining of colonnades to the Arch is provided by the special features of the well preserved giant order pilaster at the westmost tip of the southeast façade. The lower of the two blocks of its capital has been preserved in its original location. Acanthi were cut only on a quarter of the width of the capital, and its other portion has a neatly hewn surface, which evidently testifies that there used to be a junction in that place.

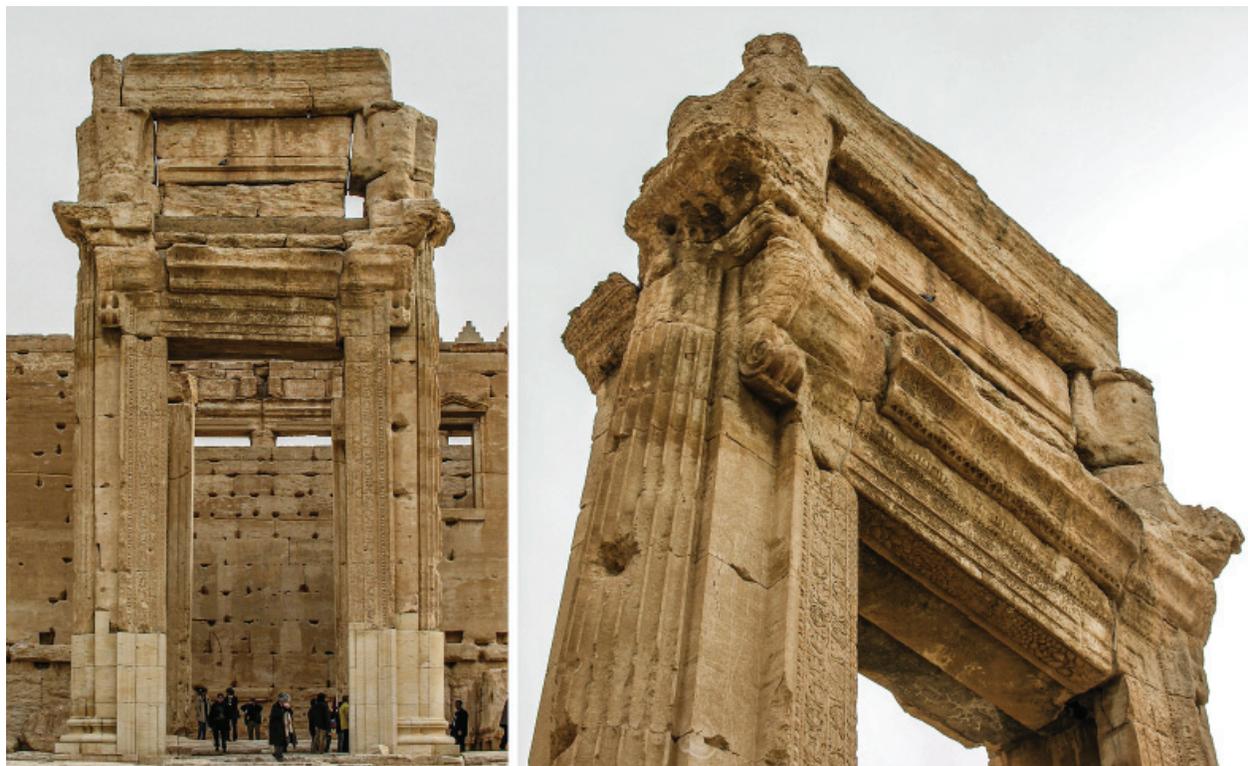
Рис. 15. Вертикальная плита заполнения в пространстве между карнизом портала храма Бэла и вышележащим архитравом. Фото с натуры

Fig. 15. Vertical slab of filling in the space between the cornice of the portal of the temple of Bel and the overlying architrave. Photo from nature

order architrave connecting the pilaster and the column is equal to the capital by its height. Assuming that the gap used to be covered with a stone slab, this could fully describe the absence of carving and the existence of a flat deck on the pilaster capital. Exactly the same applies to the space between the impediment cornice of the Temple of Bel and the architrave lying above where the vertical infilling slab was preserved *in situ* (Fig. 15).

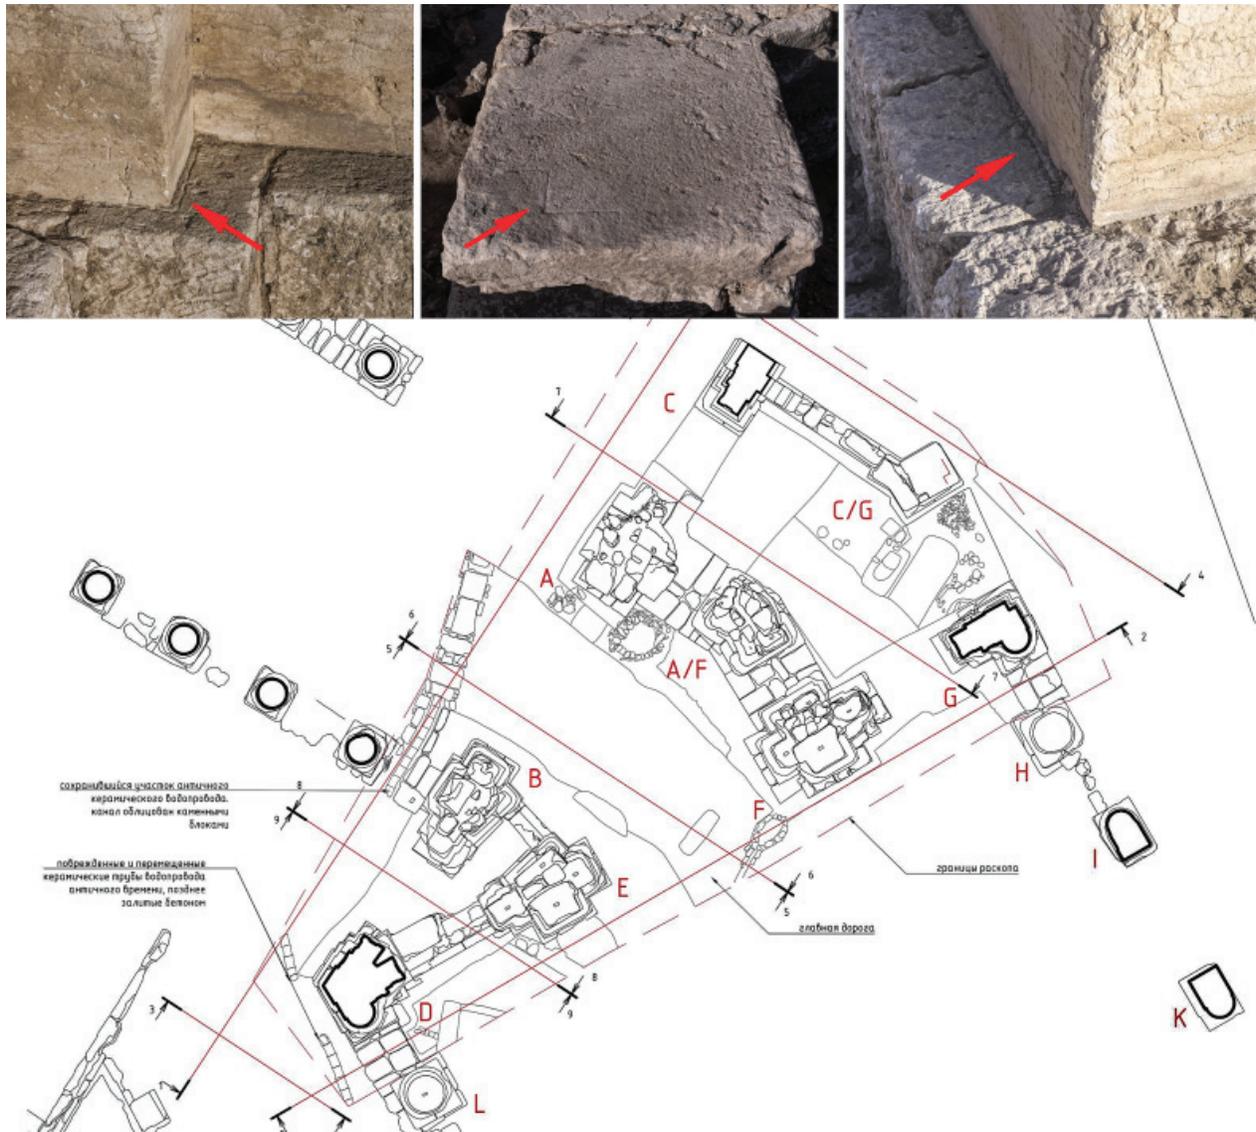
Рис. 17. План актуального состояния Арки с индексацией пилонов. Сохранившаяся разметка на верхних плоскостях фундаментных блоков пилонов D, C/G и F

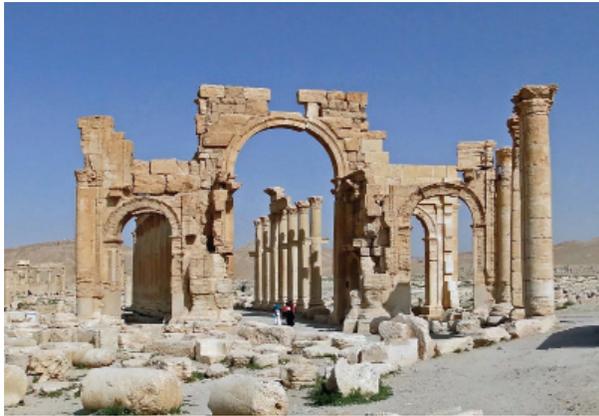
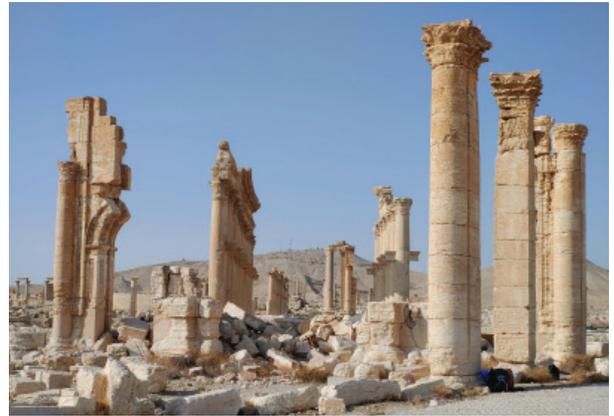
Рис. 1. Триумфальная Арка до (слева) и после (справа) разрушения в 2015 г.
Fig. 1. Triumphal Arch before (left) and after (right) destruction in 2015

The Palmyra's Triumphal Arch that dates from the the 3rd century, is a world heritage site that was seriously damaged during the hostilities in 2015 (Fig. 1). Approximately 40 % of the structures of the Arch survived, 44 % of the structures collapsed but could be used in the process of restoration, while about 16 % of the structures was completely destroyed (Белаш, 2016; Итоги, 2022). The arch used to dominate the perspective of the main street of the Old City connecting it with the temple of Bel, and was one of Palmyra's most remarkable monuments. Apart from the obvious historical value for the Syrian Arab Republic the Arch has huge symbolic significance, which leaves no doubt that its recovery is an absolute necessity (Gates, 2011; Соловьева и др., 2019; Голобородский, 2022; Возрождение, 2022). The most important stage in the development of the restoration project, which is currently being jointly implemented by Russian and Syrian specialists, is a comprehensive study of the site, with scientific investigation of the materials discovered being one of the main elements of the study. During its existence, the Arch has been restored on more than one occasion (Михаловский, Дзевановский, 1968); for example, in the 1930s it was restored by the French architect Robert Amy (Fig. 2), but reliable data on the materials' pattern used in its

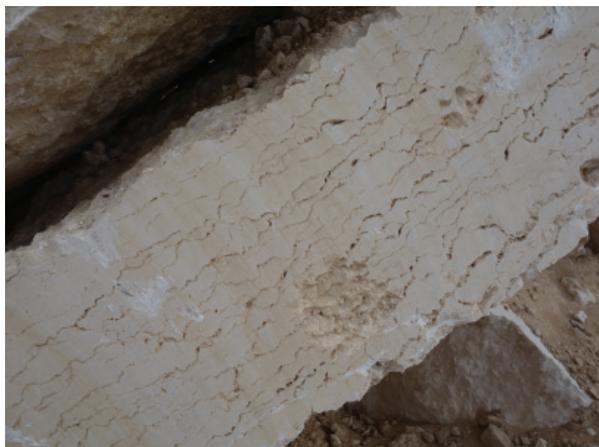
Рис. 3. Характерные блоки из известняка
Fig. 3. Characteristic limestone blocks

The main structures of the Triumphal Arch are blocks of marmorized limestone (Fig. 3). Chalk stones are also occasionally found in the quarry stone masonry (Fig. 4). A fresh shear of the marmorized limestone presents the spectrum of colors from light beige to light yellow. The rock is dense, fairly strong, but presents significant natural heterogeneity (lamination), which is demonstrated by a large number of stylolite sutures located in the rock at a distance of 5–10 cm from each other. Chalk quarry stones have a substantially less consolidated structure and, accordingly, exhibit a greater degree of degradation due to both weathering and mechanical impact. Comparative analysis of marmorized limestone samples constituting ancient blocks, as well as blocks included in the construction during the restoration by R. Amy, did not reveal significant differences in material composition and structural parameters. In both cases a stone of a relatively light beige shade of dense, fine-grained (pelitomorphic) structure, with no distinguishable inclusions of residual organic matter, was used (Fig. 5).

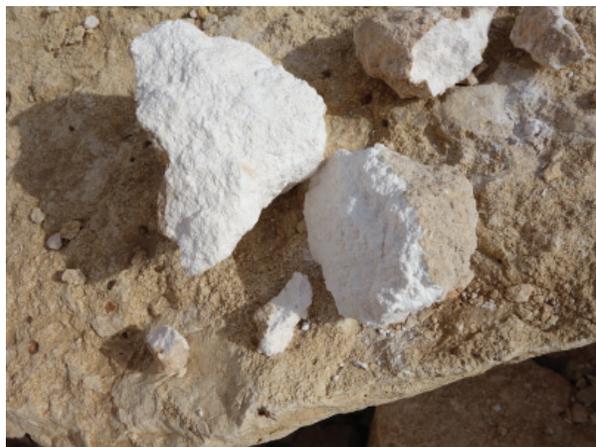
*Рис. 4. Образец мела, использованного при
строительстве Арки*
*Fig. 4. A sample of the chalk used in the construction
of the Arch*
