БЮЛЛЕТЕНЬ

**ПАЛЬМИРА. ТРИУМФАЛЬНАЯ АРКА
PALMYRA. TRIUMPHAL ARCH**

№ 13

RESCUE ARCHAEOLOGY

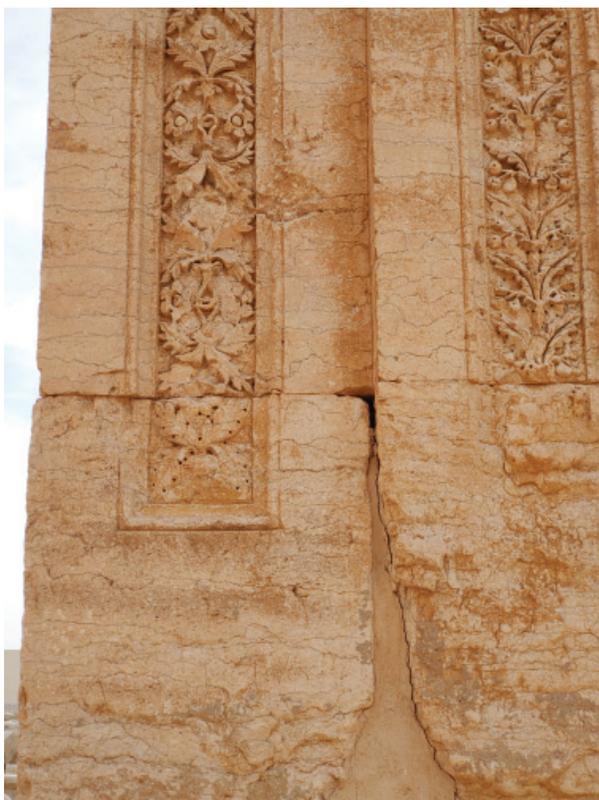
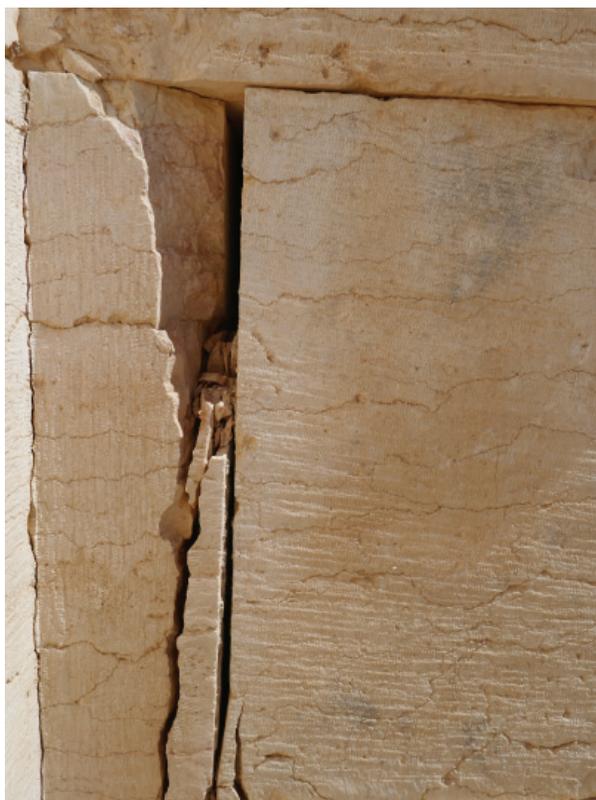
Рис. 5. Блоки из природного камня:
а) блоки античного периода; б) блоки, использованные при реставрации в 30-х гг. XX в.

Fig. 5. Blocks made of natural stone:
a) blocks of the ancient period; b) blocks used in the restoration in the 1930s.

The main structures of the Triumphal Arch are blocks of marmorized limestone (Fig. 3). Chalk stones are also occasionally found in the quarry stone masonry (Fig. 4). A fresh shear of the marmorized limestone presents the spectrum of colors from light beige to light yellow. The rock is dense, fairly strong, but presents significant natural heterogeneity (lamination), which is demonstrated by a large number of stylolite sutures located in the rock at a distance of 5–10 cm from each other. Chalk quarry stones have a substantially less consolidated structure and, accordingly, exhibit a greater degree of degradation due to both weathering and mechanical impact. Comparative analysis of marmorized limestone samples constituting ancient blocks, as well as blocks included in the construction during the restoration by R. Amy, did not reveal significant differences in material composition and structural parameters. In both cases a stone of a relatively light beige shade of dense, fine-grained (pelitomorphic) structure, with no distinguishable inclusions of residual organic matter, was used (Fig. 5).

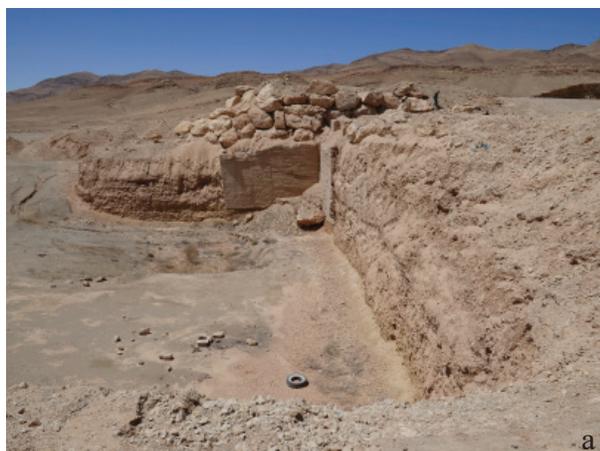
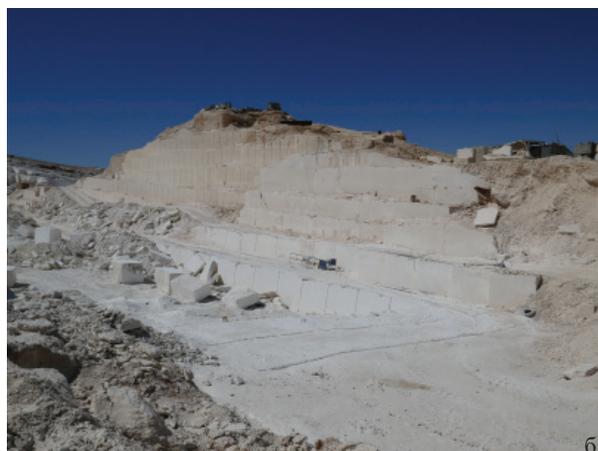
Рис. 6. Карьеры в окрестностях г. Тадмор: а) действующий карьер; б) неразбатываемый в настоящее время карьер
Fig. 6. Quarries in the vicinity of the city of Tadmor: a) an active quarry; b) currently unused quarry

In addition to the natural stone samples taken from the structures of the Arch, stone samples were taken also from the quarries discovered in the immediate vicinity of the city of Tadmor (Fig. 6). The results of the analysis of these samples make it possible to reveal a significant similarity between the marmorized limestone used at different times for the construction and restoration of the Arch, as well as its similarity with the material mined at the present time.

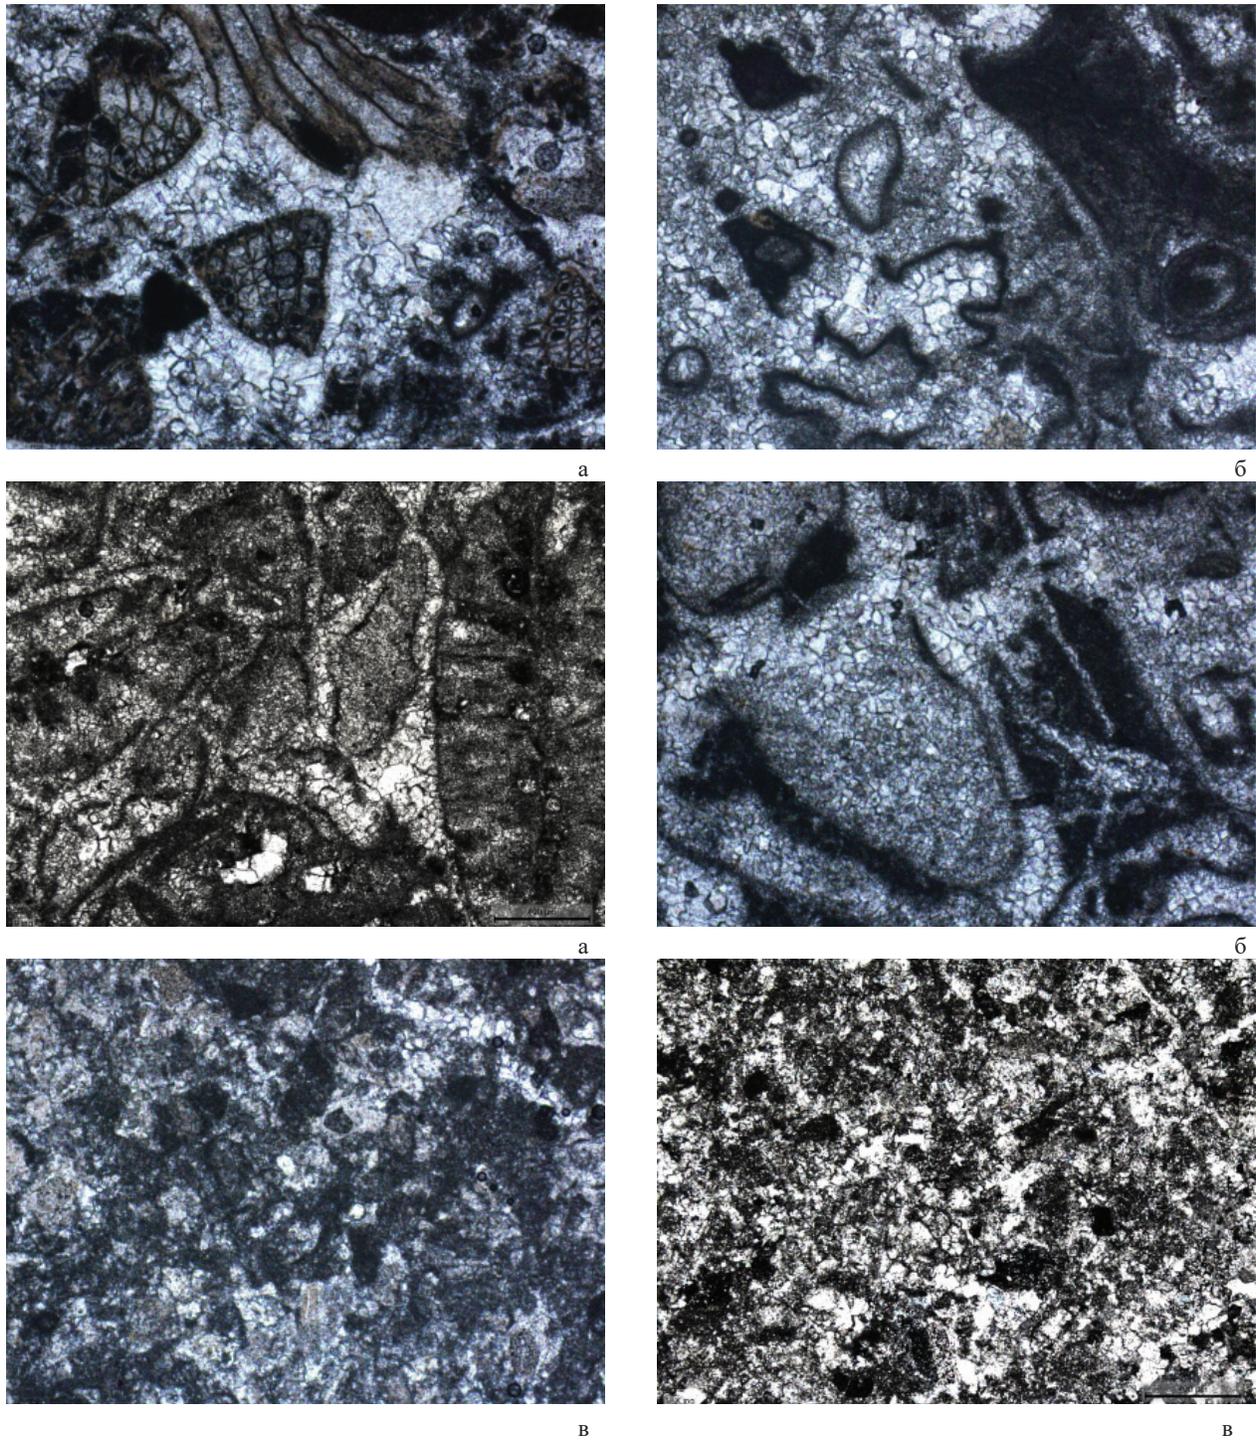
Рис. 7. Фотографии шлифов. Увеличение $\times 60$. Никולי скрещены: а) исторический камень; б) камень времен реставрации Р. Ами; в) камень с действующего современного карьера
Fig. 7. Photographs of sections. Magnification $\times 60$. Nikoli crossed: a) historical stone; b) a stone from the time of restoration by R. Ami; c) a stone from a modern quarry

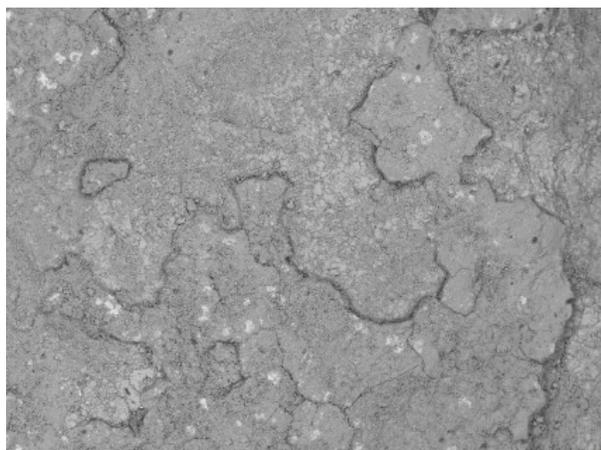
Рис. 8. Изображение структуры мраморизованного известняка, полученное с помощью сканирующего электронного микроскопа
Fig. 8. Image of the structure of marbled limestone obtained using a scanning electron microscope

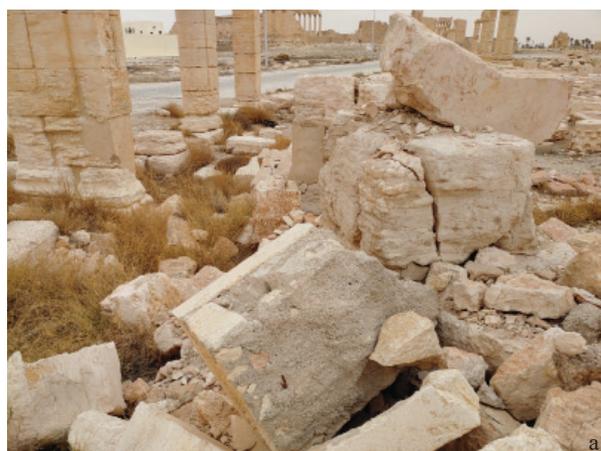
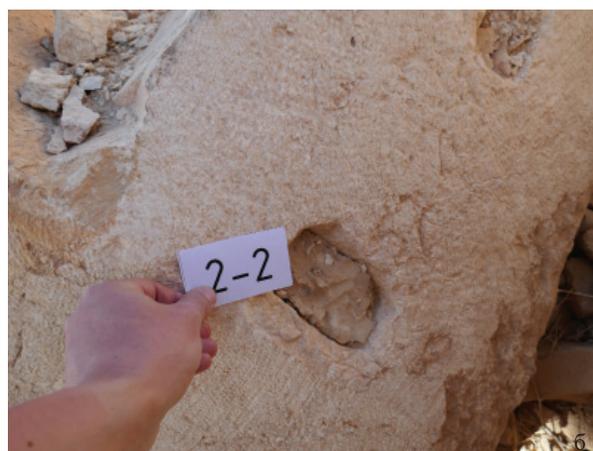
Рис. 10. Блоки, изготовленные с применением растворов и бетонов: а) блоки с бетонным «сердечником»;
 б) соединения «паз-шип»

Fig. 10. Blocks made using mortars and concretes: a) blocks with a concrete “core”; b) tongue-and-groove connections

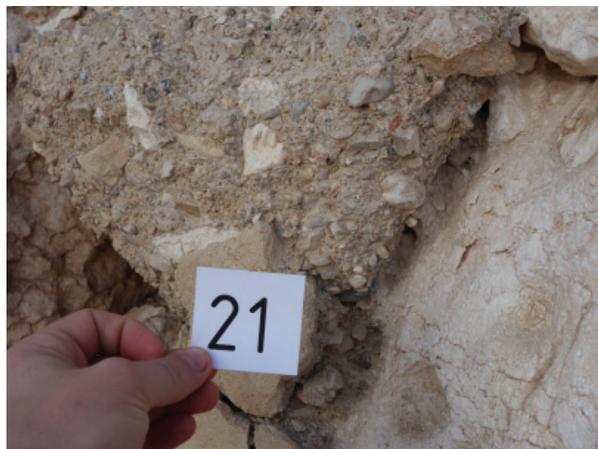
Рис. 11. Бетонный блок с пигментированной декоративной обмазкой
Fig. 11. Concrete block with pigmented decorative coating

sites in the Old City, implies the use of at least two different compositions: in fact, concrete with a relatively large natural stone aggregate and a decorative brown-beige coating containing inorganic pigments were used. The coating gave the concrete surface a look of marmorized limestone patinated by the effect of time (Fig. 11). Depending on the volume of concreting, two to three layers of materials were applied: concrete with relatively coarse natural stone aggregate, fine-grained concrete with sand aggregate and a decorative coating. Coarse and fine-grained concretes were successively used when it was necessary to compensate profound defects. Only fine-grained concrete was used when the areas under restoration were affected by relatively small defects. A decorative coating served as the finishing layer in all cases. It should be emphasized that the adhesion between the artificial stone materials and the base (natural stone) was very strong, which makes it impossible to separate materials without additional damage to the historical part of the structure.

To produce the coarse-grained concrete a cement-lime binder with the addition of clay dough was used. An approximate ratio of cement:lime:aggregate is 1:0.3–0.5:7.0–7.2. Carbonate rock sand and quartz-feldspar sand were added as fine aggregates. The fine aggregate grains are of 0.315–1.250 mm, and the diameter of the biggest grains is 2.5 mm. Crushed marmorized limestone with a fraction size of 5–20 mm was used as a coarse aggregate. The covering repair layer is made of light gray fine-grained concrete with cement-lime binder used as the base, in this case a cement:lime:aggregate ratio is approximately 1:0.3–0.5:3.8–4.0. The aggregate was composed of carbonate rock sand and quartz-feldspar sand. The basic aggregate fraction size is 0.315–0.630 mm, with the biggest diameter being

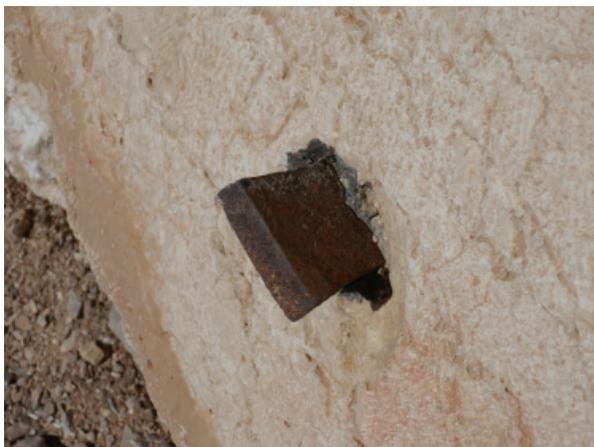
Рис. 12. Металлический «шип», зафиксированный свинцом

Fig. 12. Metal “thorn” fixed with lead

The examination of the Arch showed that in the process of restoration R. Amy used metal parts that act as “pins” in the “male-female” joints of the blocks, or as reinforcement in the blocks. The metal parts used to connect the blocks by “male-female” joints were fixed in the blocks by filling the gap between the natural stone and the “male pin” with molten lead (Fig. 12). To determine the material composition of the metal “male pins” used for fastening the blocks together, an optical emission analysis was performed. Regarding the chemical composition, the samples of metallic elements are significantly heterogeneous. Some samples can be correlated with modern low-carbon Ct0 and Ct3 steel grades. Other elements are made of ferrous metal, its composition being similar to L1 cast iron grade. One of the samples of the metal “male pin” in terms of chemical composition is technical iron, and the time of its origin presumably goes back to a fairly early historical period. It is important to note that cast iron elements demonstrate a significantly lower degree of corrosion damage compared to the steel and iron parts.

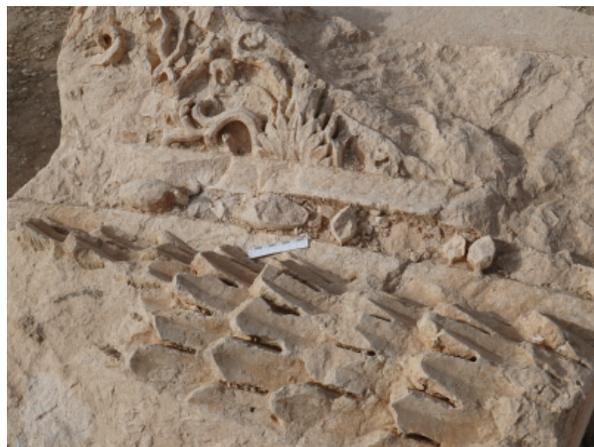
Рис. 13. Поврежденный при взрыве блок с резным декором

Fig. 13. Explosion-damaged block with carved decor

В результате механических воздействий, в том числе и взрыва в 2015 г., часть блоков из природного камня разрушается по зонам естественной неоднородности – стилолитовым швам. Размер открытых трещин может составлять от долей миллиметра до нескольких миллиметров; часть блоков полностью разделена на отдельные фрагменты. Также отмечено наличие

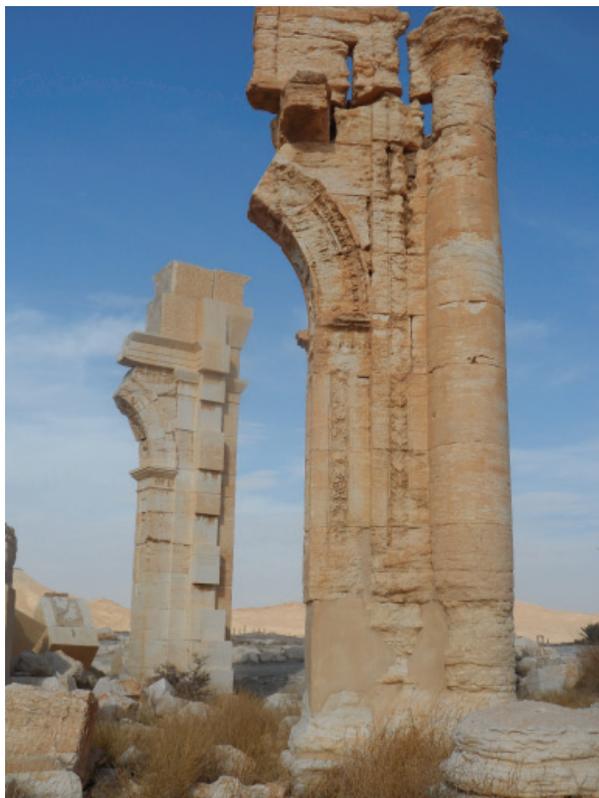
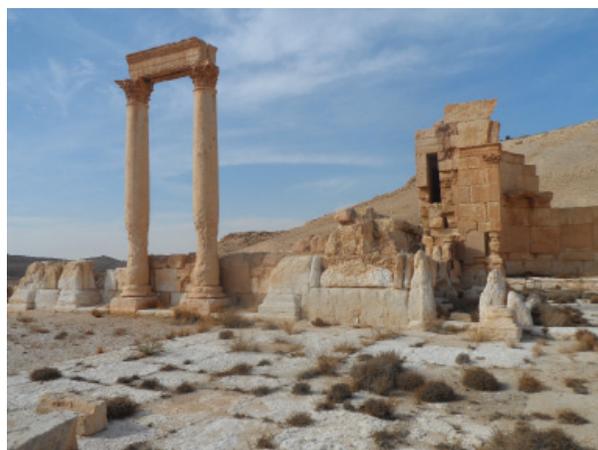
Рис. 14. Механическое выветривание породы
Fig. 14. Mechanical weathering of rock

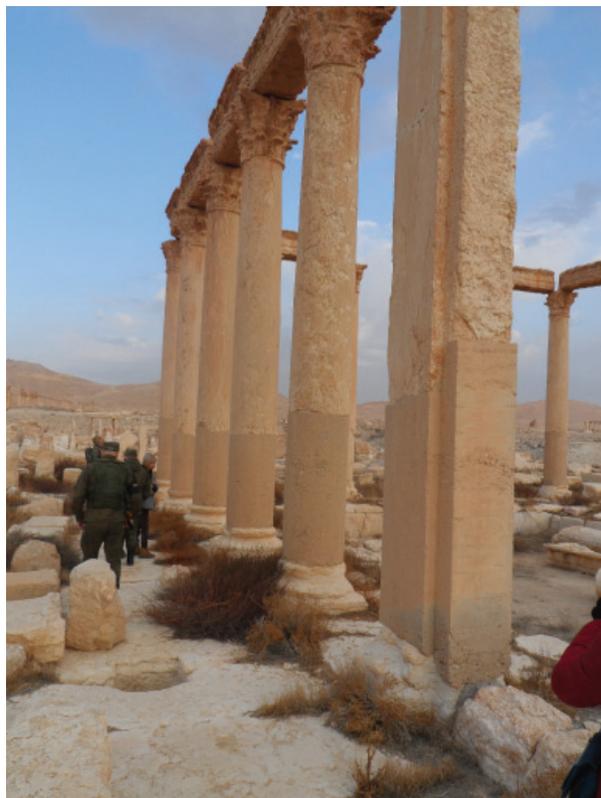
Рис. 15. Реставрационная замена нижних частей колонн

Fig. 15. Restoration replacement of the lower parts of the columns

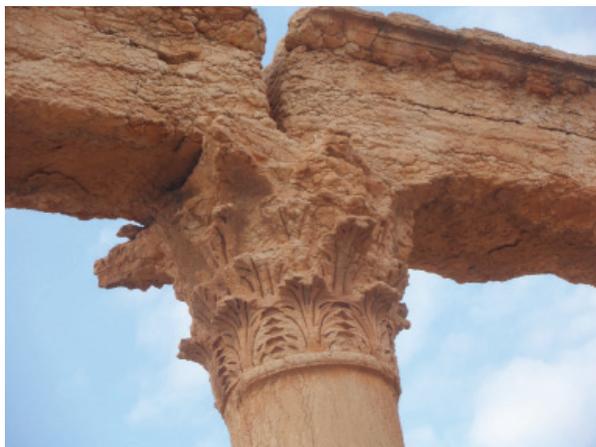
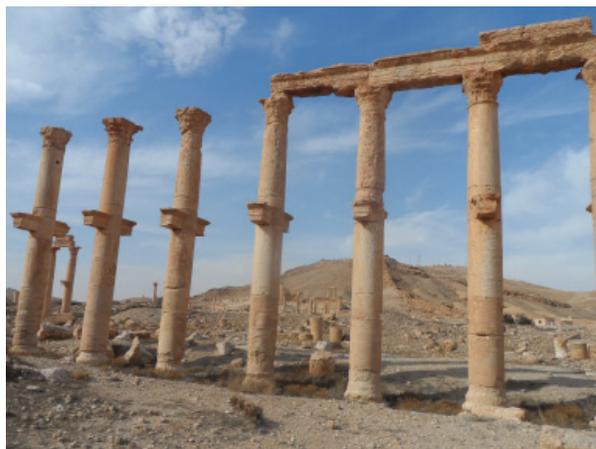
Рис. 17. Выветривание верхних частей архитектурных построек

Fig. 17. Weathering of the upper parts of architectural structures

Рис. 16. Развитие вертикальных трещин, соединяющих горизонтальные стилолитовые швы
Fig. 16. Vertical cracks extension connecting horizontal stylolite seams

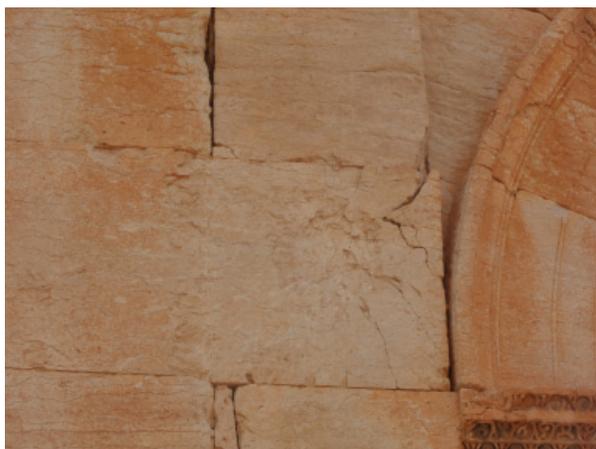
Рис. 18. Следы попадания снаряда (в центре)
Fig. 18. Traces of a shell hit (in the center)

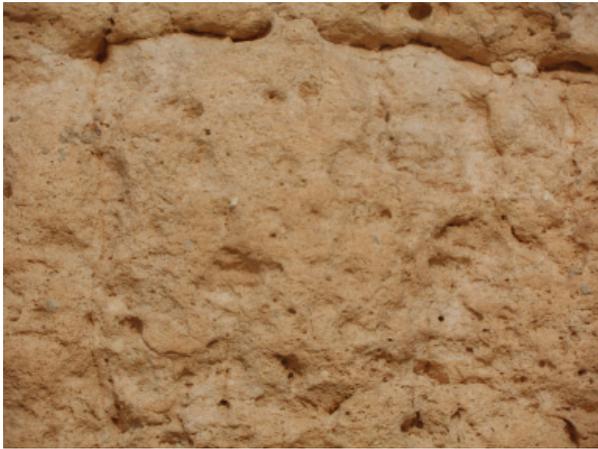
Рис. 19. Красно-коричневый оттенок породы
Fig. 19. Red-brown shade of the rock

Химическое выветривание развивается по ослабленным зонам породы – стилолитовым швам. В результате образуются гидроокислы железа ($\text{FeOOH} \times n\text{H}_2\text{O}$), которые имеют красно-коричневый цвет (рис. 19; 20). Они придают всей породе розово-коричневый оттенок.

Chemical weathering develops along the weakened zones of the rock – stylolite seams. As a result, iron hydroxides ($\text{FeOOH} \times n\text{H}_2\text{O}$) of red-brown color are formed (Fig. 19; 20). They give the whole rock a pink-brown tint.

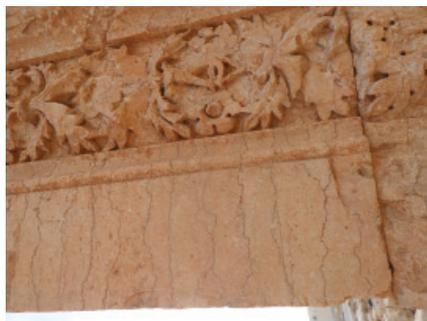
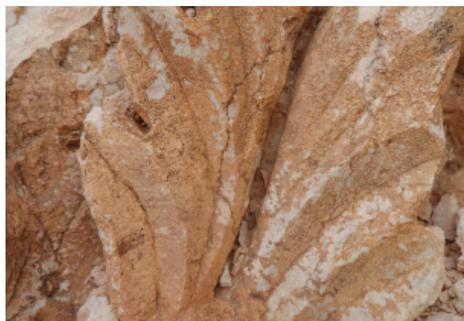
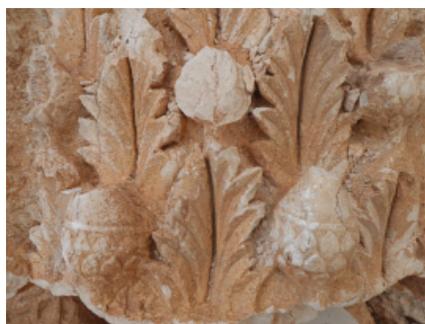
Рис. 22. Биопленки с гидроксидами железа
Fig. 22. Biofilms with iron hydroxides

Biological weathering is represented by biofilms, lichens and higher plants. Biofilms are widespread on the surfaces of the monument (Fig. 21) and have been formed in shady places, on the north side and in the recesses of the ornament (Fig. 22). Lichens form separate secretions and rounded colonies in the cracks. On vertical surfaces their thickness is up to 1 cm. On flat surfaces colonies reach a thickness of 10 cm. On visual inspection black, gray and red lichens can be distinguished (Fig. 23; 24). Scanning electron microscopy revealed structural details of biofilms and lichen colonies (Fig. 25–29). Analysis of the chemical assay results allows the conclusion that the content of carbon and oxygen in the biofilm is rather high. In addition, it contains dust particles, as evidenced by such chemical elements as Ca, S, Si, Al. Chemical analysis showed that the biofilm mainly consists of carbon and oxygen. Calcium, silicon, aluminum and magnesium are present in the matter as impurities. The results of comparative chemical analysis of the rock containing biofilm and the rock containing none are shown in Tables 2 and 3. In both cases volatile components and phosphorus are profoundly accumulated in the biofilm, while the proportion of calcium decreases. The biofilm absorbs such microimpurities as silicon, aluminum, iron, manganese, and titanium, which accumulate there in the form of dust particles.

Биологическое выветривание представлено био- пленками, лишайниками и высшими растениями. Био- пленки широко распространены на поверхностях памятника (рис. 21). Они образуются в тенистых местах, с северной стороны и в углублениях орнамента (рис. 22). Лишайники образуют отдельные выделения в трещинах, а также колонии округлой формы. На вертикальных поверхностях их размер до 1 см. На плоских поверхностях колонии достигают размера 10 см. Визуально можно выделить черные, серые и красные лишайники (рис. 23; 24). Электронная сканирующая микроскопия позволила выявить детали строения био- пленок и колоний лишайников (рис. 25–29). Анализ результатов химического анализа позволяет сделать вывод о высоком содержании

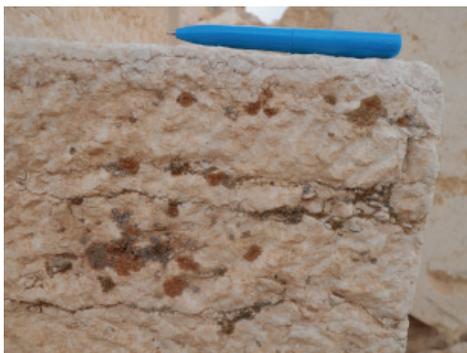
Рис. 23. Лишайники на вертикальной плоскости камня
Fig. 23. Lichens on the vertical plane of the stone

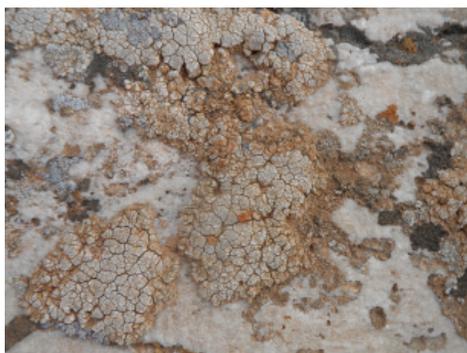
Рис. 24. Лишайники на плоской поверхности камня
Fig. 24. Lichens on a flat stone surface

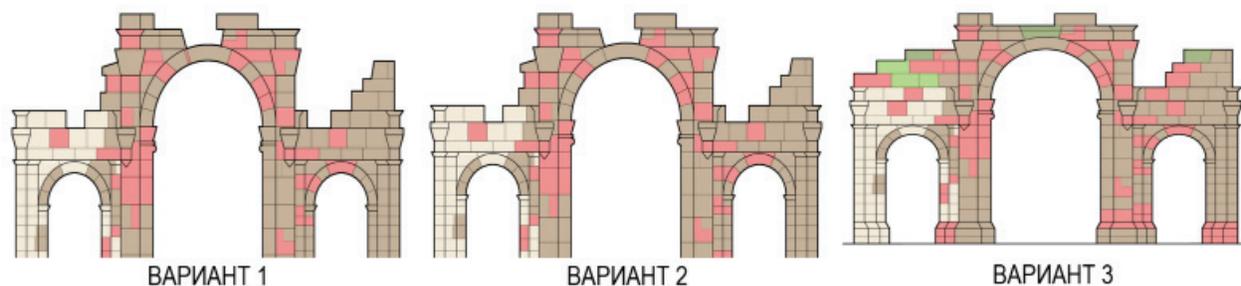
Рис. 3. Принципиальные схемы проектных предложений по трем вариантам реставрации Триумфальной Арки (изображение носит условный характер)
Fig. 3. Schematic diagrams of project proposals for three options for the restoration of the Arc de Triomphe (the image is hypothetical)

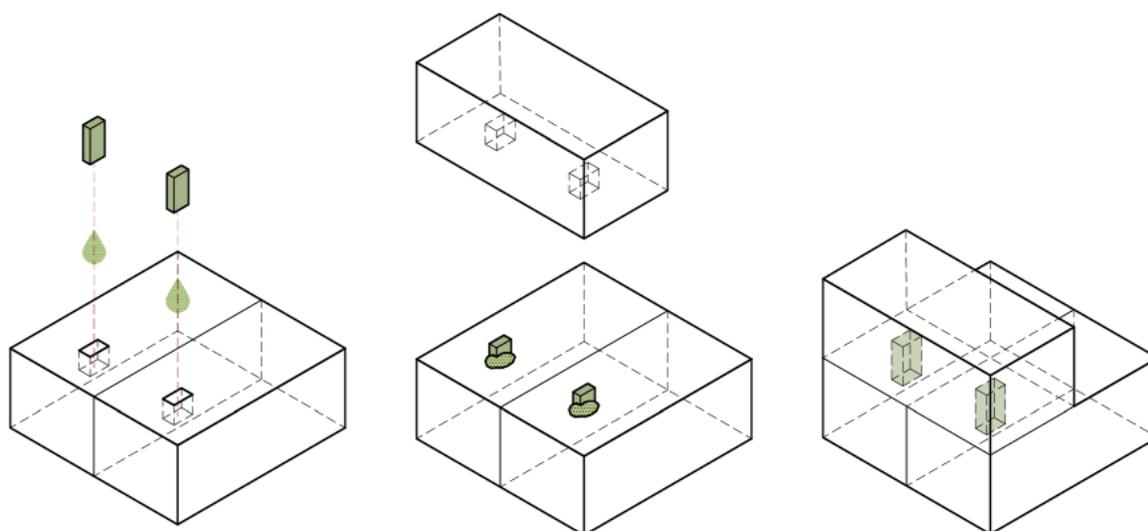
Рис. 6. Схема поэлементной сборки Арки с применением аутентичного принципа анкеровки
Fig. 6. Scheme of the element-by-element assembly of the Arch using the authentic anchoring principle

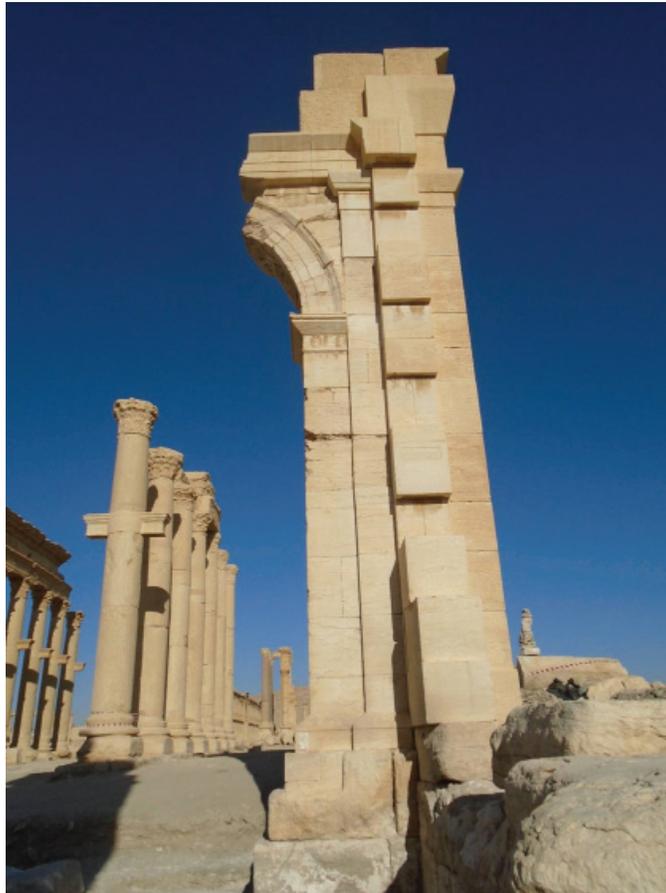
Рис. 8. Сохранение пилона, восстановленного при реставрации Р. Ами
Fig. 8. Preservation of the pylon restored by R. Ami

с последующей докомпоновкой утрат «родным» камнем; 2) отказ от восстановления введенных Ами каменных блоков, которых не было исторически, например, узкой вставки в центральной части Арки (рис. 7). Эта вставка была выполнена в связи с отклонением пилона А от вертикали. В настоящее время пилон А почти полностью разрушен и может быть восстановлен с соблюдением вертикальной плоскости. Данное решение позволит отказаться от вынужденного дополнения Р. Ами. Один из этических императивов научной реставрации сформулирован так: «Не устранять без необходимости следы предыдущих реставраций». Следуя этому принципу, мы сохраняем некий «слой Ами», в частности восстановленные им пилоны (рис. 8). Также рассматривается возможность сохранения одного участка бетонной мастиковки в память о предшествующем этапе восстановления Арки и в качестве материального свидетельства реставрационных приемов и технологий первой трети XX в.

the results of laser scanning of opened earlier concrete-coated surfaces of the blocks, the following variants are possible: 1) after the repair everything remains as it is; 2) the possibility of supplementing with new stone with gluing, with account of the aforesaid about the reversibility of technological solutions; 3) the use of variants 1 and 2 as applied to one element. One of the pylons with concreting by Amy (in the lower part) is preserved as a memory of the preceding period of restoration.

в местах выветривания каменных блоков, а также по результатам лазерного сканирования раскрытых ранее обетонированных поверхностей блоков возможны варианты: 1) после вычинки все остается как есть; 2) рассматривается возможность докомпоновки новым камнем со склейкой, с учетом всего сказанного выше об обратимости технологических решений; 3) использование вариантов 1 и 2 применительно к одному элементу. Один из пилонов с бетонированием Ами (в нижней части) сохраняется как память о предшествующем периоде реставрации.

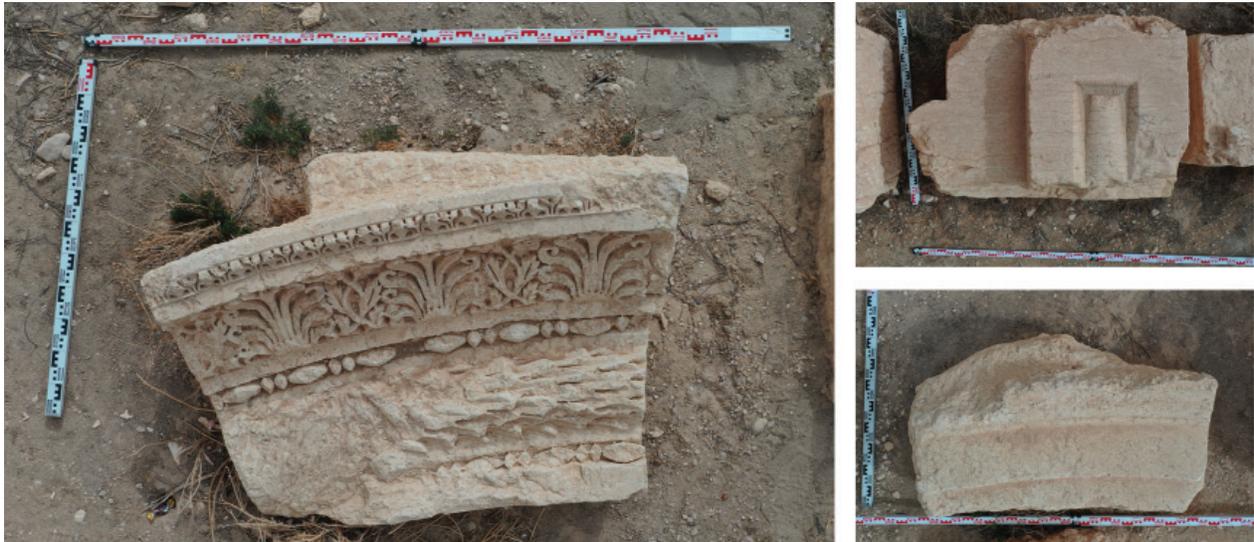
Рис. 9. Исторические и изготовленные в 1930-х гг. камни из лапидария Р. Ами
 Fig. 9. Stone blocks – historical and made in the 1930s. from R. Ami lapidary

The restoration work under Amy's direction was not brought to its logical conclusion and ended due to the cessation of funding. Some of the historical stones were not mounted. A number of the fallen historical stones were not installed in their designed position due to lack of time. In addition, a number of new stones were made and are still preserved in R. Amy's lapidary. The use of all of these stones, both authentic and those made by Amy (Fig. 9), creates opportunities for the restoration of the original appearance of the Arch with greater credibility than was possible during the restoration of the 1930s.

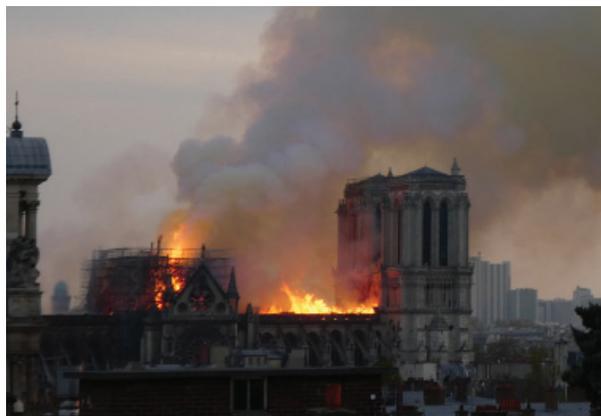
Рис. 5. Пожар 15.04.2019 в соборе Парижской Богоматери (фото с сайта: <https://www.notredame-shurijo.com/eng/index.shtml>)

Fig. 5. Fire on 15.04.2019 in Notre Dame Cathedral (photo from: <https://www.notredame-shurijo.com/eng/index.shtml>)

The restoration of monuments-symbols today is an important task both in relation to the Triumphal Arch of Palmyra and symbolic sites of France and Japan. On April 15, 2019, a strong fire devastated the main cathedral not only of the French capital, but of the whole of France – Notre-Dame de Paris Cathedral (Fig. 5), and on October 19, 2019 in Japan, the State Hall of Shuri-jo Castle burnt to the ground in another fire (Fig. 6). Dedicated to these two sites was the exhibition of the international ICOMOS website published in September 2022 under the title “Revival after a disaster: The restoration of Notre-Dame de Paris and Shuri-jō Castle”. The exhibition presented a chronology of the events of the devastating fires of 2019 and images of damage. As a result of the fire, despite the efforts of rescuers, the decoration of the monuments was badly damaged, which led, as it seemed, to irreparable losses. This is not the first time that these monuments have been destroyed, but, however, every time the public opinion has risen in favor of their re-creation. The restoration and reorganization carried out would enhance their integrity and cultural value in order to pass them on to the next generations. The visual images were accompanied by textual comments on the history of the formation and existence of each of the sites with references to the international philosophy of heritage restoration with account of its change over time. The virtual exhibition offered a real opportunity to discuss actions to disseminate the experience of post-traumatic heritage recovery through these two symbolic events, discussing the response of both countries to destruction.

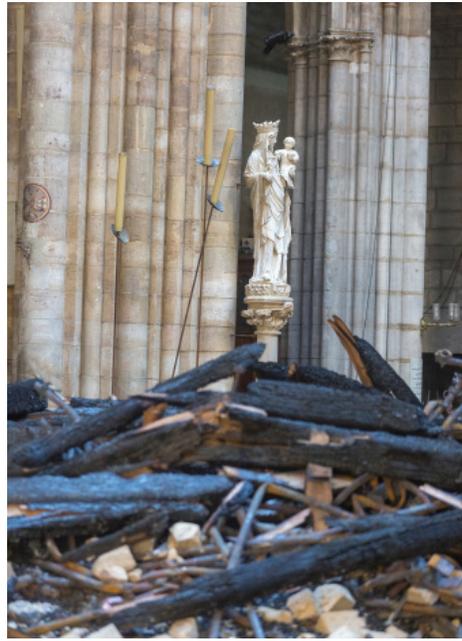
*Рис. 7. Внутреннее убранство собора Парижской Богоматери после пожара 15.04.2019
(фото с сайта: <https://www.notredame-shurijo.com/eng/index.shtml>)*

*Fig. 7. The interior of the Notre Dame Cathedral after the fire on 15.04.2019
(photo from: <https://www.notredame-shurijo.com/eng/index.shtml>)*
